**Konsekvensutredning**

# DETALJREGULERING FOR RIDDODUOTTARMUSEAT **KONSEKVENsutREDNING** **KULTURMILJØ**

## RIDDODUOTTARMUSEAT

Revisjon **01**  
Dato **2024-12-11; sist revidert 2026-07-01**  
Utført av **Tor Nilssen og John Gunnar Minde**  
Kontrollert av **Nilsen/Minde**  
Godkjent av **Sennesvik**  
Beskrivelse Konsekvensutredning av tema Kulturmiljø i forbindelse med forslag til detaljregulering for RiddoDuottarMuseat i Karasjok. Forslagsstiller for detaljreguleringen er Statsbygg.

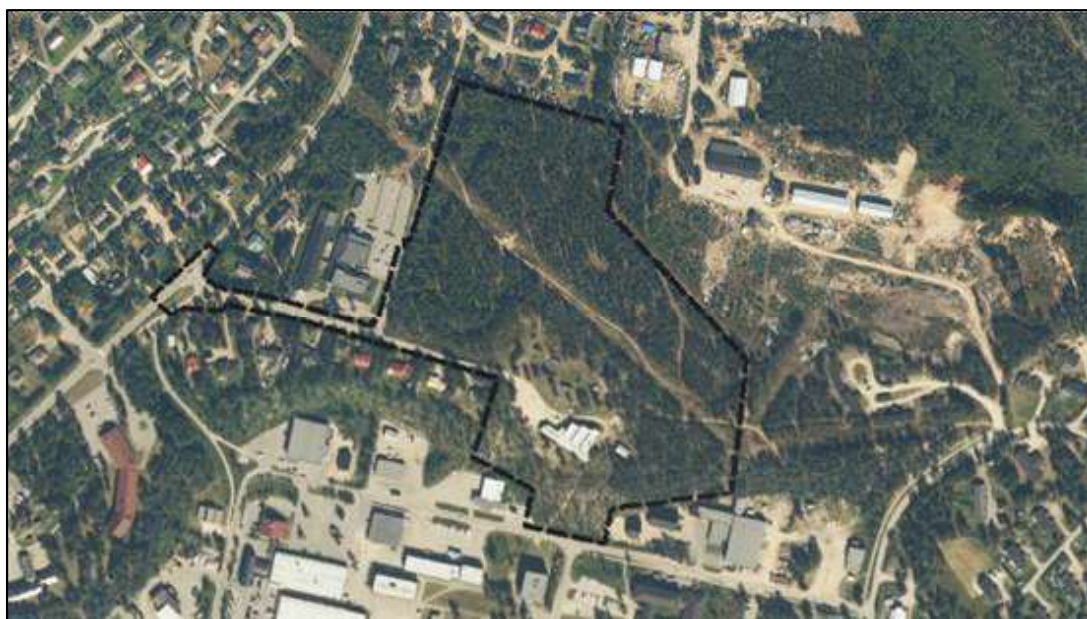
Figur 2: Ortofoto som viser reguleringsplanens avgrensning.

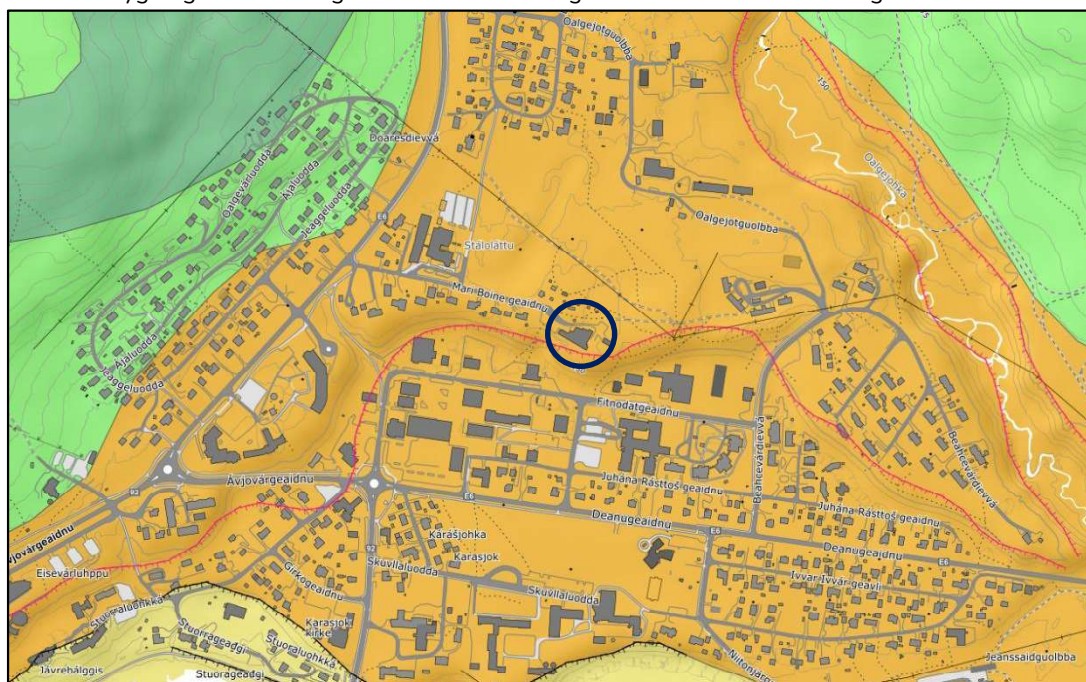
Figur 4: Kvartærgeologisk kart som viser at planområdet og Karasjok sentrum ligger på breelvavsetninger fra siste istid (brun farge). Områdene omkring Karasjok består i hovedsak av ulike morenetyper (grønn farge). Ringen viser dagens museumsbygning. Kilde: NGU.

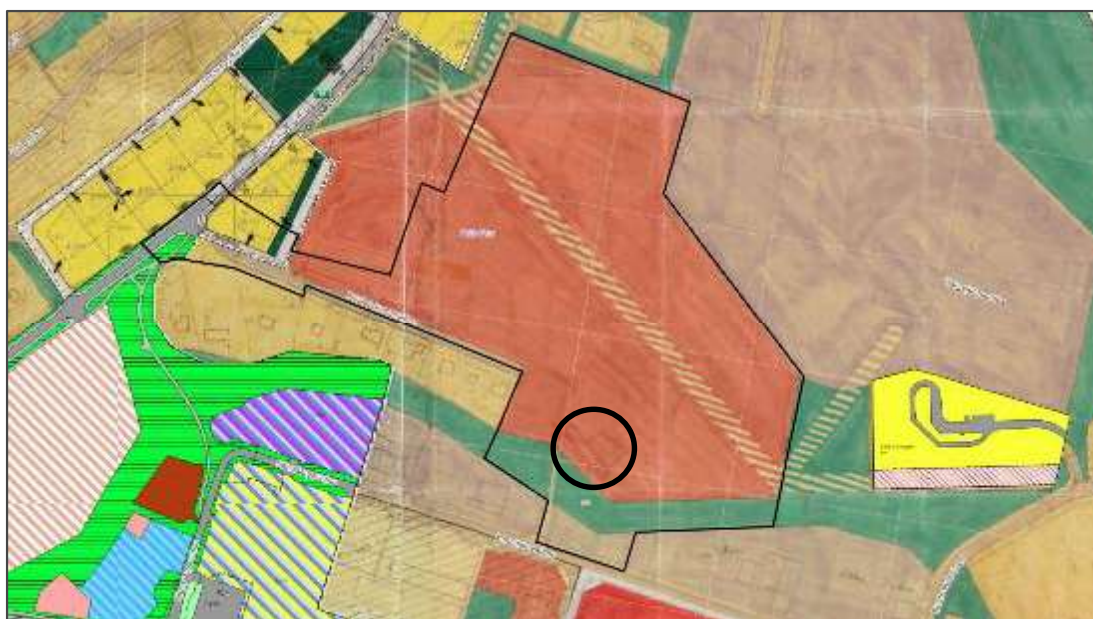
Figur 6: Utsnitt av dagens reguleringsplankart (1984). Rødoransje farge viser området som er regulert for NRK Finnmark og Samisk museum Karasjok. Ringen viser hvor dagens museumsbygg ligger.

Nullalternativet er dagens museumsbygg og området omkring dette. Grunnlaget for dagens arealbruk i området er hjemlet i reguleringsplan fra 1984 (se figur 5). Det foreligger ingen nyere ikke realiserte arealplaner som påvirker nullalternativet i planområdet. Bruttoareal dagens museumsbygning: 1900 m<sup>2</sup>

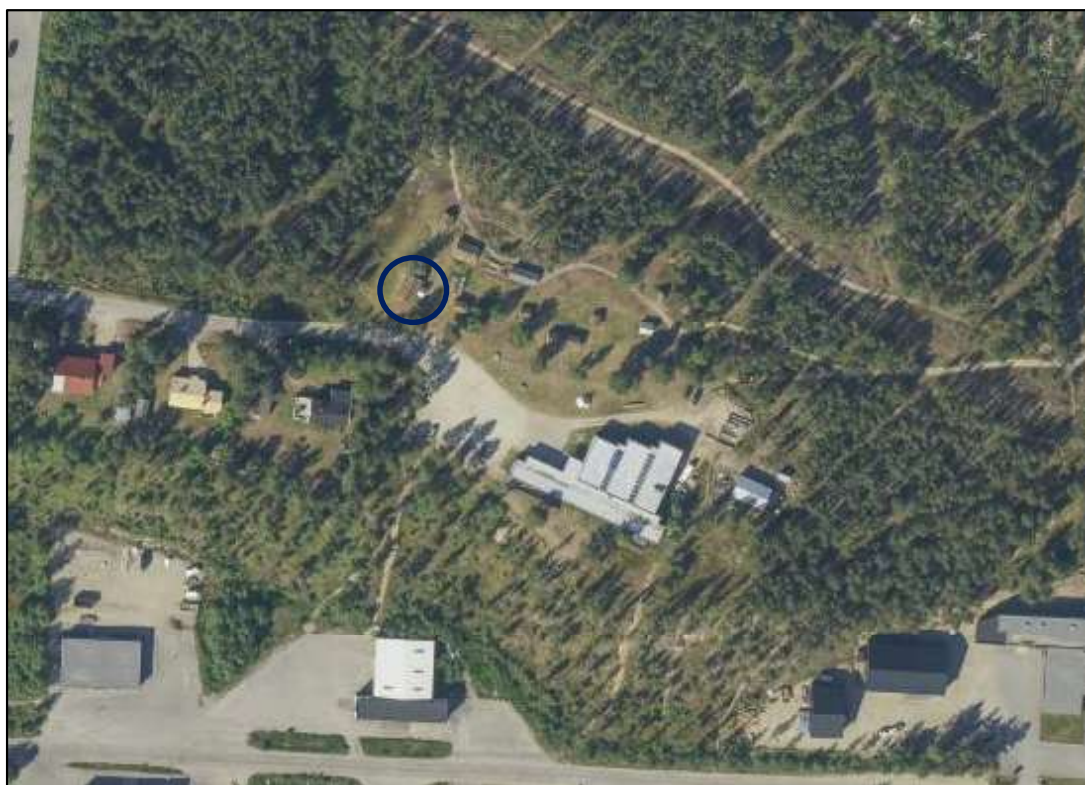
Figur 7: Ortofoto av planområdet med dagens museumsbygg midt på bildet. Bygget i den blå ringen er våningshuset fra Valjoktunet, som ble flyttet hit allerede i 1958 (jfr. figur 6 nedenfor).

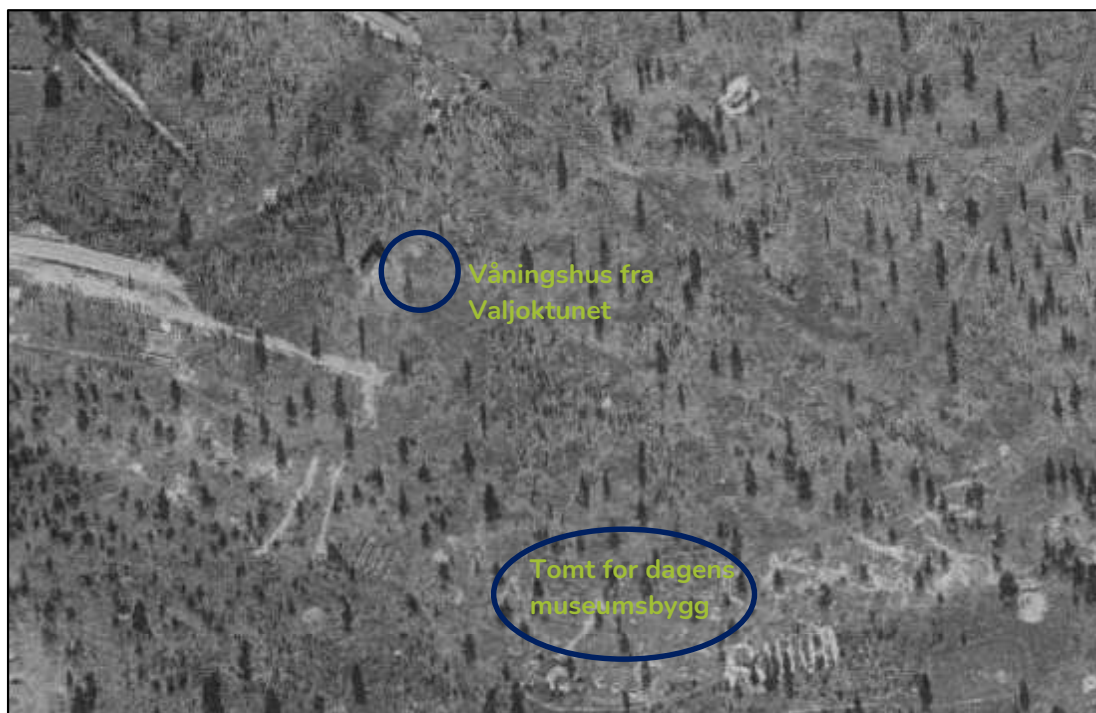
Figur 8: Ortofoto fra 1958 av samme område som figur 2 ovenfor. Den blå ringen øverst viser det første huset som ble flyttet hit til det planlagte friluftsmuséet. (jfr. figur 2). Ellers er museumsområdet ennå jomfruelig naturmark med spredt trevegetasjon. Området hvor dagens museumsbygg (1972) ligger er markert med blå oval.

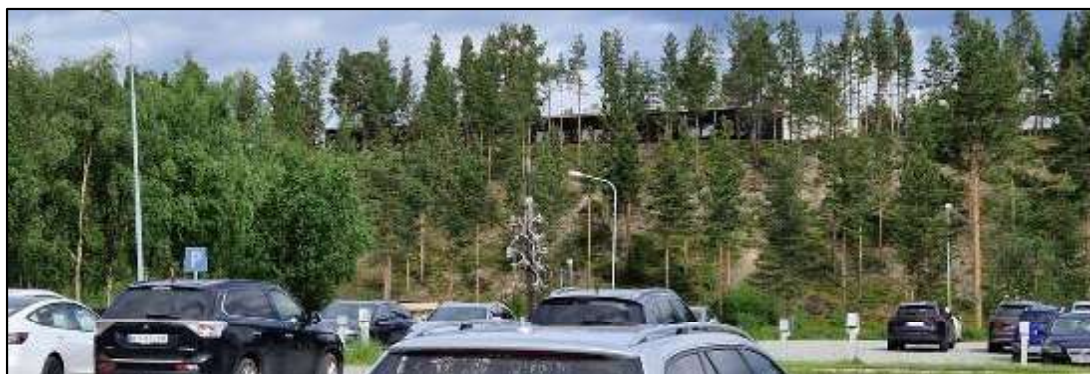
Figur 9: Silhuetten av dagens museumsbygning sett fra parkeringsplass i Karasjok sentrum

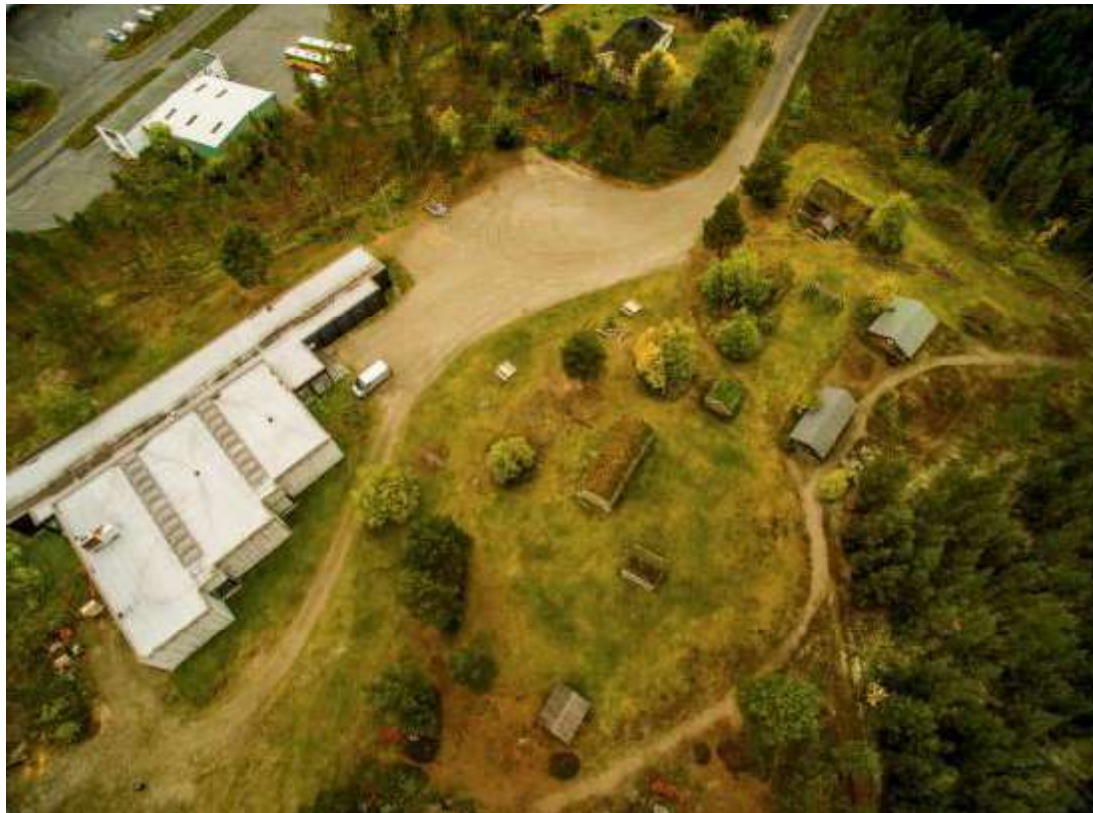
Figur 10: Dronefoto av museumsbygningen og de mest sentrale uteområdene. Kilde: RDM

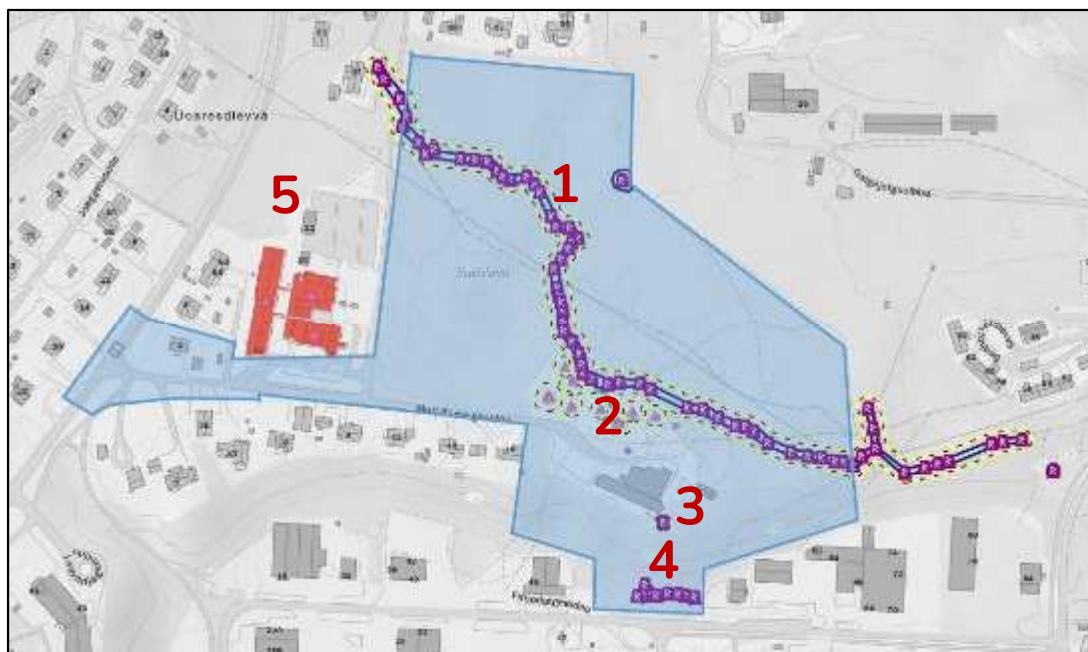
Figur 11: Kulturminner og kulturmiljø i og ved planområdet. Kilde: Askeladden/SEFRAC

Foruten de registrerte kulturminnene i planområdet ligger NRK Sápmi nordvest for planområdet. Dette anlegget er et vedtaksfredet kulturmiljø og er i denne rapporten omtalt som kulturminne 5 (jfr. 4.1.6).

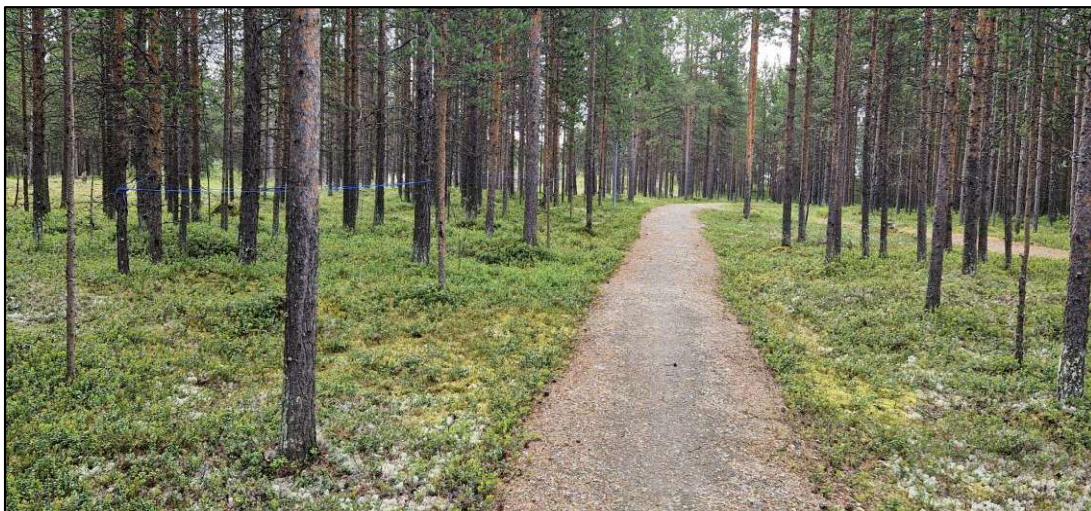
Figur 13: Grusganger er anlagt for å lede besøkende gjennom fangstanlegget. Disse er viktige for å styre ferdselen bort fra fangstgroperne og redusere slitasje. Stiene er også viktige i pedagogisk øyemed når guidede grupper er på besøk.

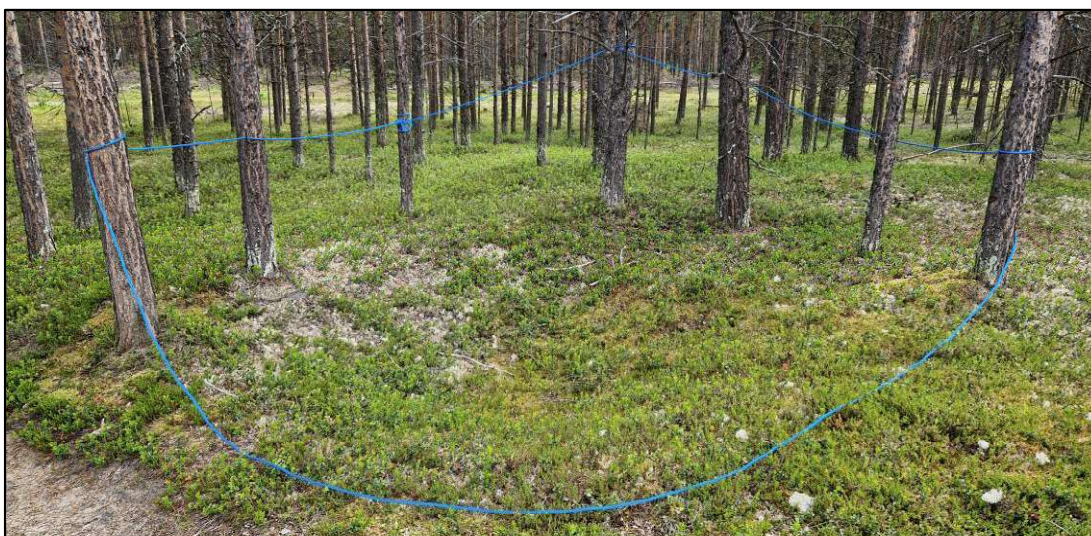
Figur 15: Fangstgroper for villrein som er stedvis markert /beskyttet med tau.

Den lange raden med registrerte fangstgroper går diagonalt gjennom nordre del av museumsområdet. Området er i dag i hovedsak bevakst med ungsog av furu. Skogbunnen består mest av lyngarter med noe innslag av reinlav. Furuskogen med fangstgropene danner en fin kontrast til grasvollen med de tilflyttede fredede husene - kulturminne 2 - jfr. 5.1.1 side 23. Det er opparbeidet grusstier som følger raden med fangstgroper. Dette øker tilgjengeligheten for publikum og bidrar til å unngå unødig slitasje av tråkk på skogbunnen og i fangstgropene. Kulturminnet er derved også gjort lett tilgjengelig i pedagogisk øyemed; for skoleklasser og andre grupper av guidede besøkende. En høyspenttrasé gjennom området følger raden med fangstgroper, og forstyrrer opplevelsen av dette kulturminnet vesentlig. Trevegetasjonen i høyspenttraséen blir holdt nede ved jevnlig hogst. Dette gjør at den opprinnelige skogbunnen med lyngmark stedvis er endret og skjemet av slitasje fra kjøretøyer (figur 15 side 20).

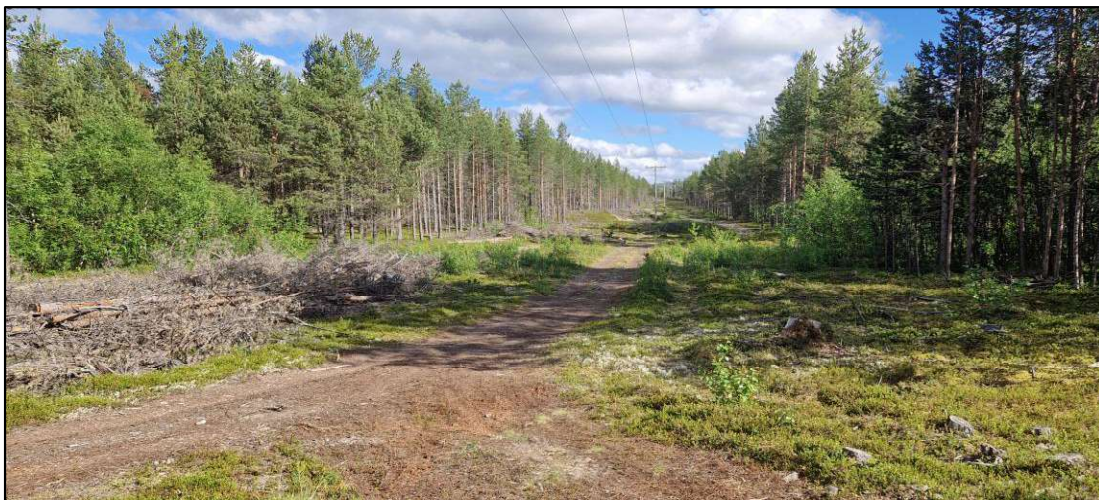
Figur 16: Høgspennttrasén gjennom feltet med fangstgroper for villrein.

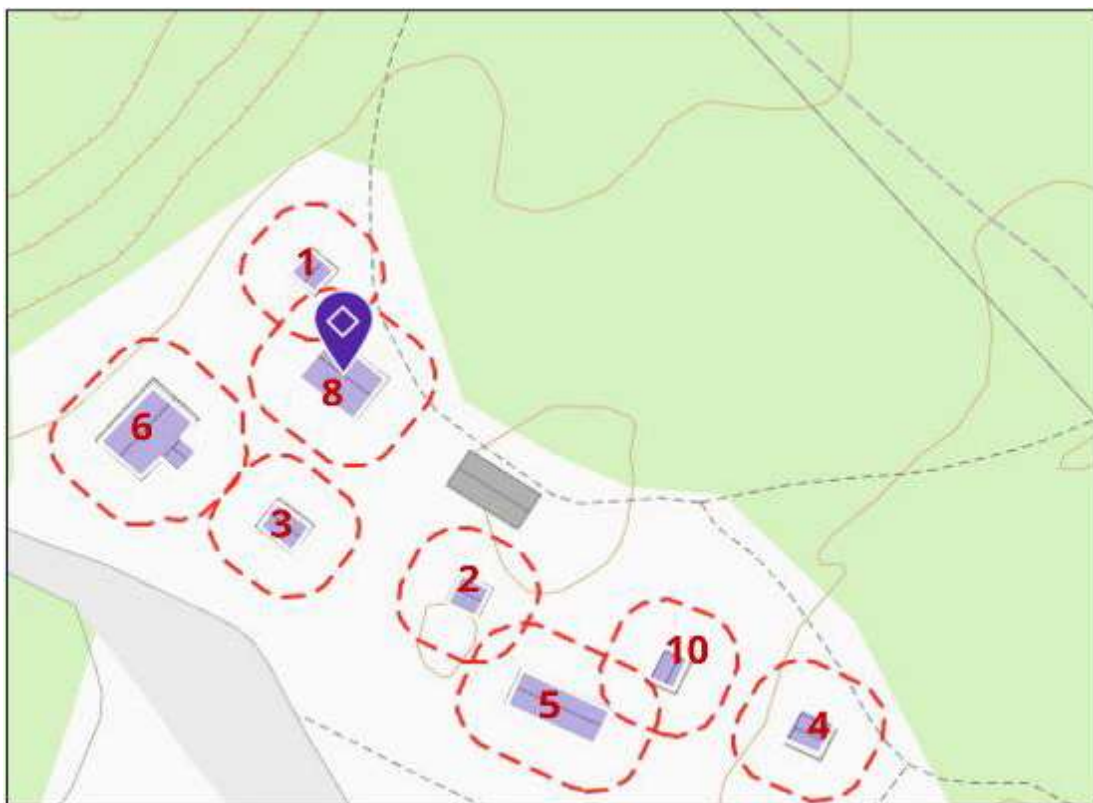
1. Fjøs/stall Jávrebáinjárga
2. Stabbur Bieskkenjárga
3. Bur/stabbur/loft Jávrebáinjárga
4. Bur/stabbur/loft Guovdageaidnu
5. Fjellstue Beaivvašgeddi
6. Våningshus Jávrebáinjárga
8. Fjøs Jávrebáinjárga
10. Stall Midtsæter, Guovdageaidnu.

Figur 17: Området med tilflyttede samiske bygninger fra 1800-tallet. (Kulturminne 2). Nummerering etter Riksantikvarens ID-system

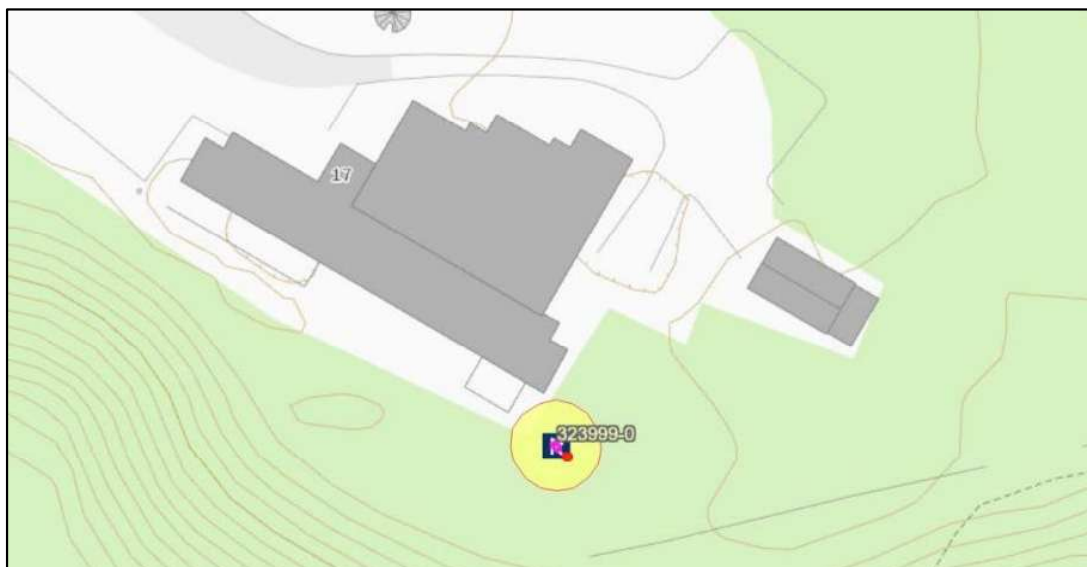
Beskrivelse ifølge Fylkeskommunen: «Arran liggende delvis overgrodd av skogbunnen, men med steiner synlige langs NØ- og SØ-lig kant. Tydelig kullag påvist med jordbor inni, mens det utenfor ikke var kull under torva. Flere stein påvist under torva rundt i avlang, rektangulær form, ca. 100 x 50 cm.»

Figur 25: Figur som viser nytt funn av arran med sikringssone på ved sørøstre hjørne av dagens museumsbygg.

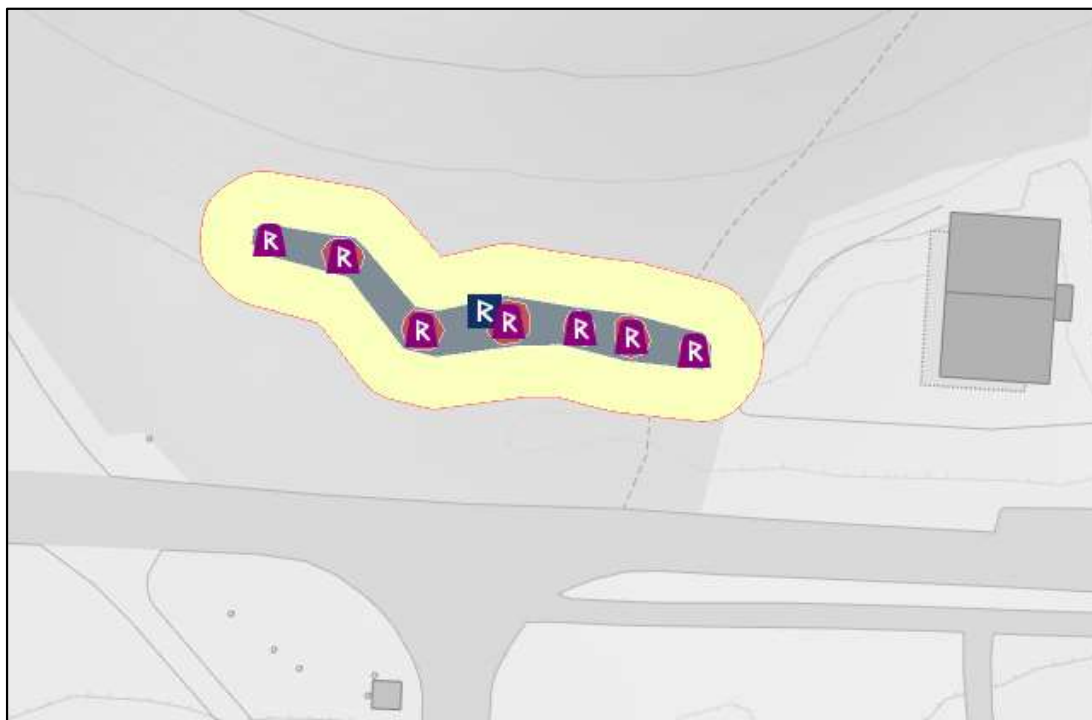
Denne lokaliteten var opprinnelig registrert som et mulig *fangstanlegg* (Lidar), men da lokaliteten i 2023 ble sammenholdt med flyfoto fra 1946 ble det indikert at dette snarere er et krigsminne fra okkupasjonstiden. I 2024 ble stedet kontrollert, og det ble da fastslått at dette er groper og en sjalt fra tyske aktiviteter under 2. verdenskrig. Vernet er derfor fjernet.

Figur 26: Askeladdens registrerte arkeologiske kulturminne er fortsatt på kulturminnekartet, men vernet er fjernet.

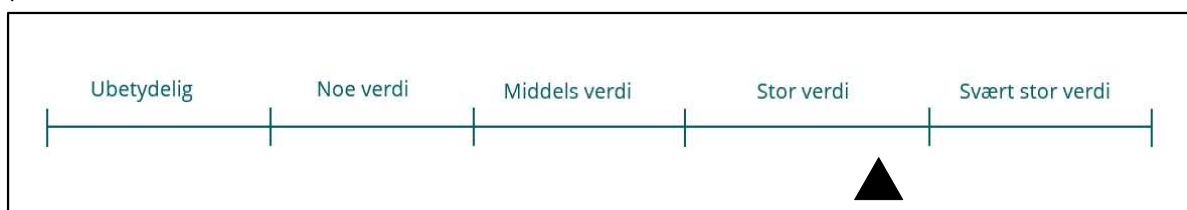
Med bakgrunn i ovenstående vurderinger vil vi sette samlet verdi av kulturmiljøet i museets uteområder til **stor** +

Figur 31: Verdivurdering av kulturmiljøet i planforslagets uteområder

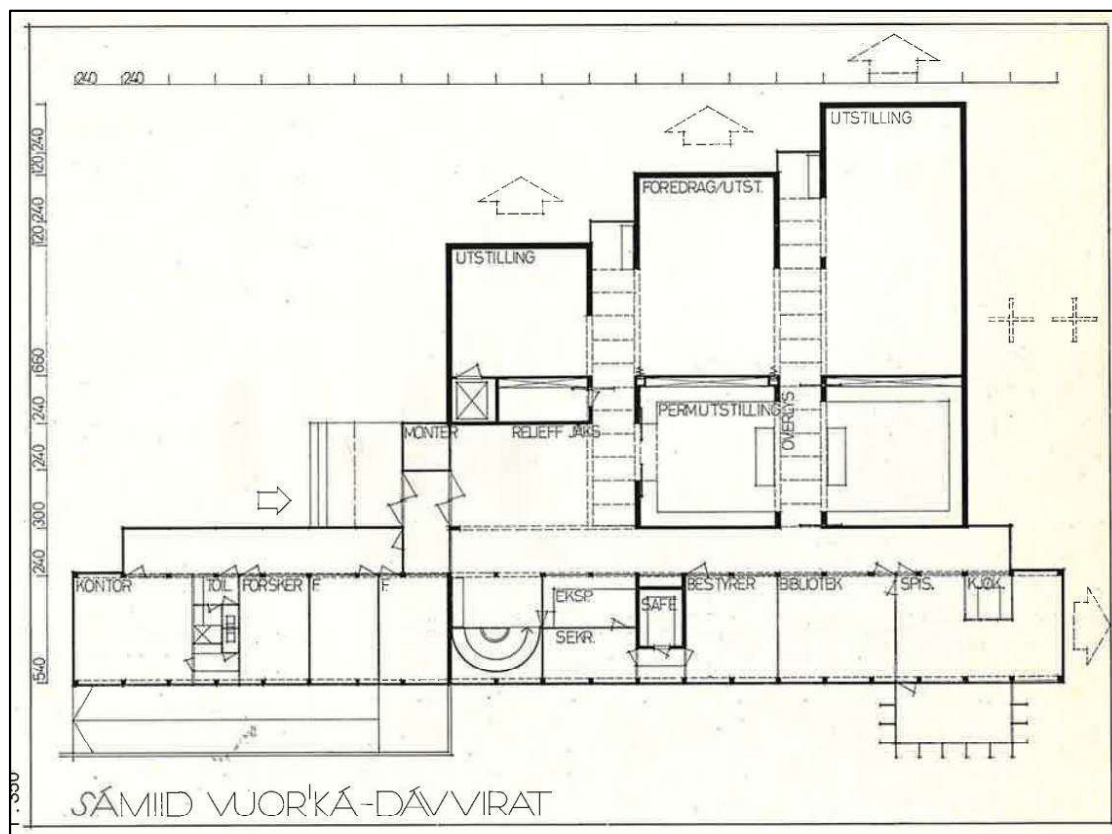
Byggets eksteriør er arkitektonisk stedsnøytralt, tidstypisk for sen 1960- og tidlig 1970-tallsarkitektur. Plangrepet er enkelt og rendyrket. Det bygger på en hovedakse/korridor som går fra vest mot øst. På sørsiden av denne aksen ligger alle administrative arealer. På nordsiden av hovedaksen går det ut to sekundærakser. Inntil og mellom disse sekundæraksene ligger publikums- og utstillingsarealene. I enden for aksene er det store glassfelt som gir dagslys, formidler kontakten mot omgivelsene og letter orienteringen.

Figur 32: Museumsbyggets opprinnelige planløsningen fra arkitektene Jessen og Jessen er uendret. Utvidelsemuligheter vist med piler.

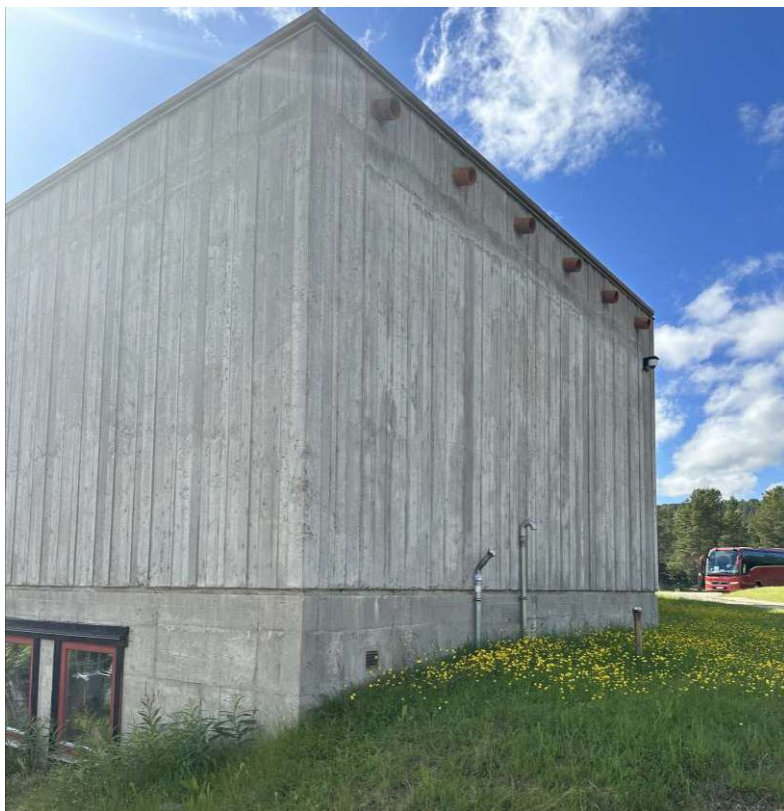
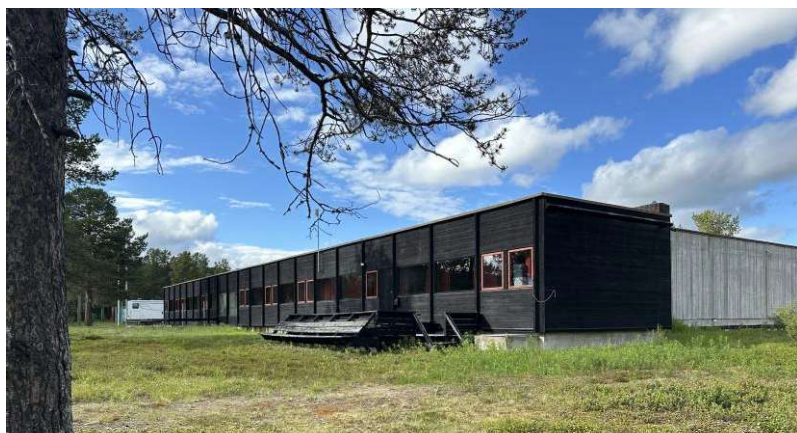
Funksjonsdelingen mellom administrasjon og publikumsdel kommer også til uttrykk i eksteriøret. Hovedkonstruksjonen i utstillingsdelen er i ubehandlet betong med synlig vertikal bordforskaling med varierende bredder. Taket er luftet med teglrør øverst på betongveggene. Administrasjonsdelen er kledd med liggende sortbeiset panel. Panelet er delt med vertikale «pilastre» i 2,4 m. modul. Vinduskarmer er i samme mørke farge som veggene, mens vindusrammene er rødmalte.

Figur 33: Eksteriørfoto, eksisterende museumsbygning

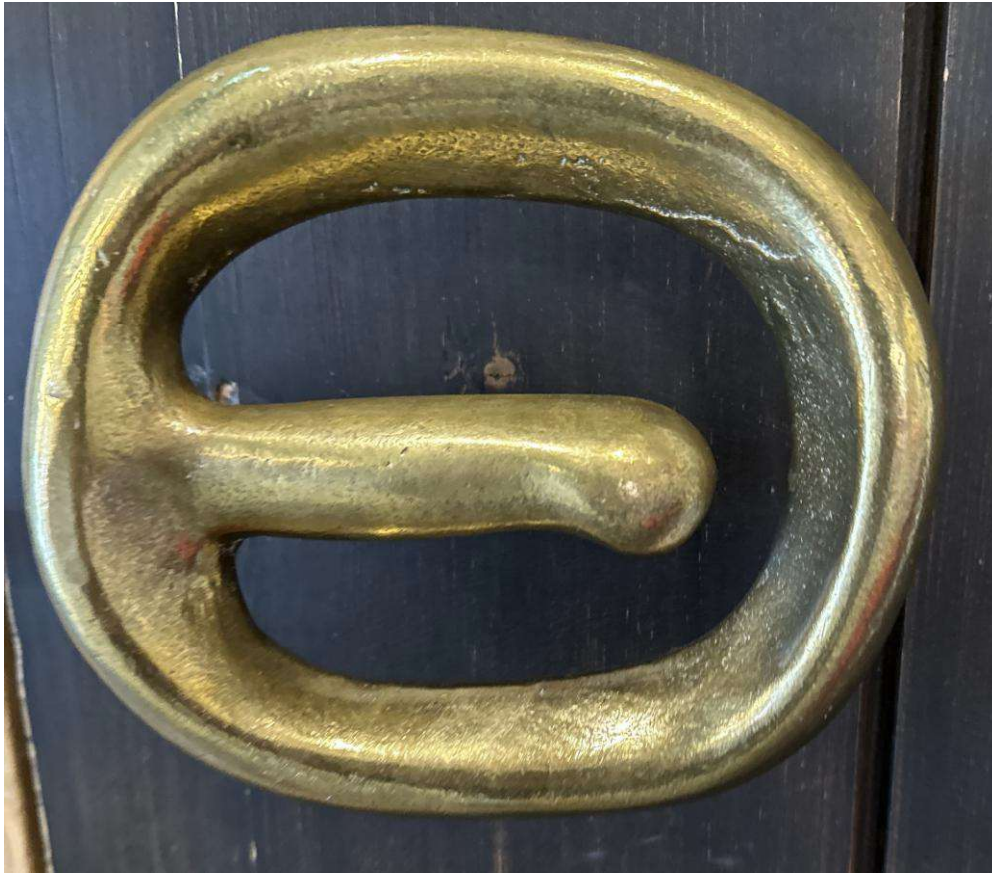
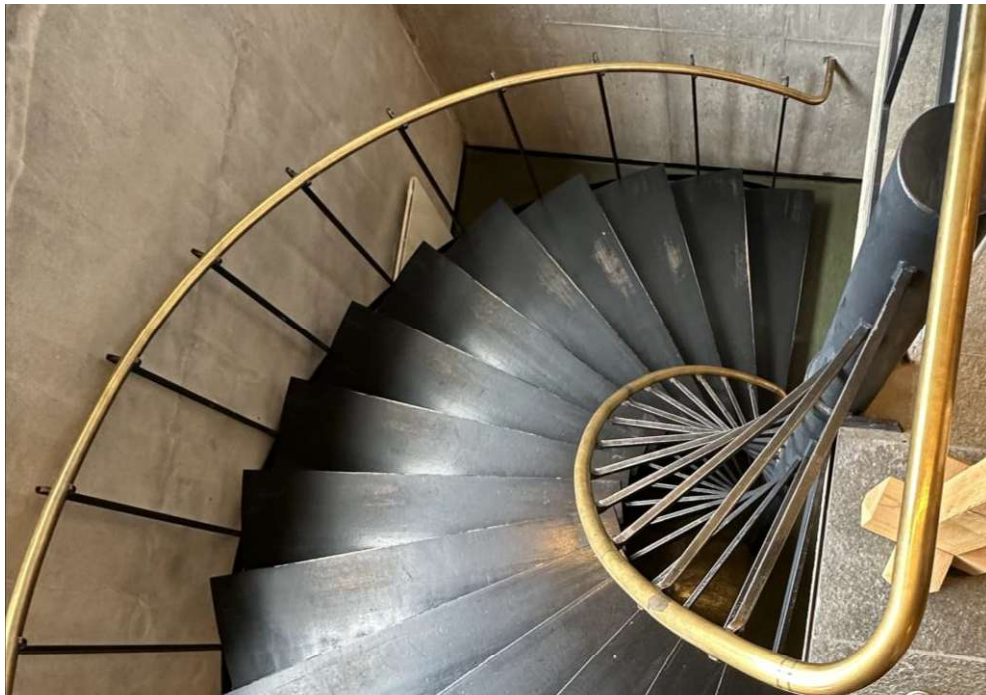
Interiørene er også holdt i betong, furu, skifer og sisal. Fargesettingen er rødt grønt og trehvitt. Innvendig er veggene kledd med furupanel. Himlinger er også av furupanel. Under overlysene i aksene mellom utstillingsrommene ligger et fururaster. Dette fungerer som en sil for dagslyset og som et armaturgitter for belysningen som ligger på oversiden. De innvendige betongveggene rundt utstillingsaksene er utført på samme vis som utvendige fasader; støpt i bordforskaling. På betongveggen i hallen er det laget et relieff. Dette er laget av den samiske kunstneren Iver Jåks, som kom fra Karasjok. Motivet er basert på samisk tro og historie og symboliserer gudenes dans. Jåks har også utformet dørhåndtakene på hovedinngangen. Håndtakene er utført i messing og utformingen symboliserer samisk skapelsesberetning: «- idet samenes urgud var tvekjønnet og befruktet seg selv til å føde verdens første mennesker.» Håndløperen i messing rundt søylen i hallen og trappen ned til kjelleretasjen er utformet av Iver Jåks.

Figur 34: Dørvrider (symbol på urguden) og håndløper på trappa ned til kjeller. Begge er av messing og formgitt av kunstneren Iver Jåks.

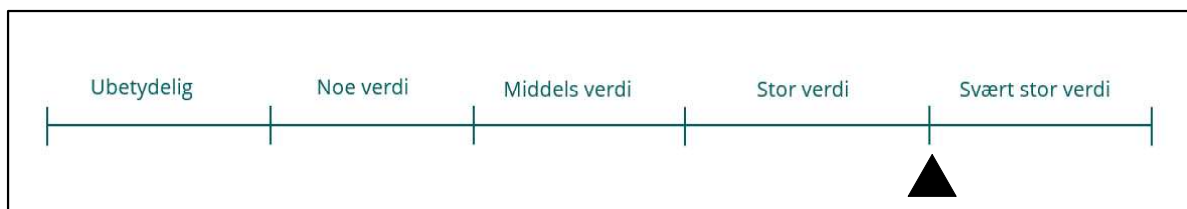
Oppsummert gir bygningens utforming og historie sammen med Iver Jåks' integrerte kunst dette bygget en verdi som både arkitektonisk, kunstnerisk og identitetsskapende har **mellom stor og svært stor** verdi for samisk og nasjonal kultur.

Figur 36: Verdivurdering av museumsbyggets kulturmiljø.

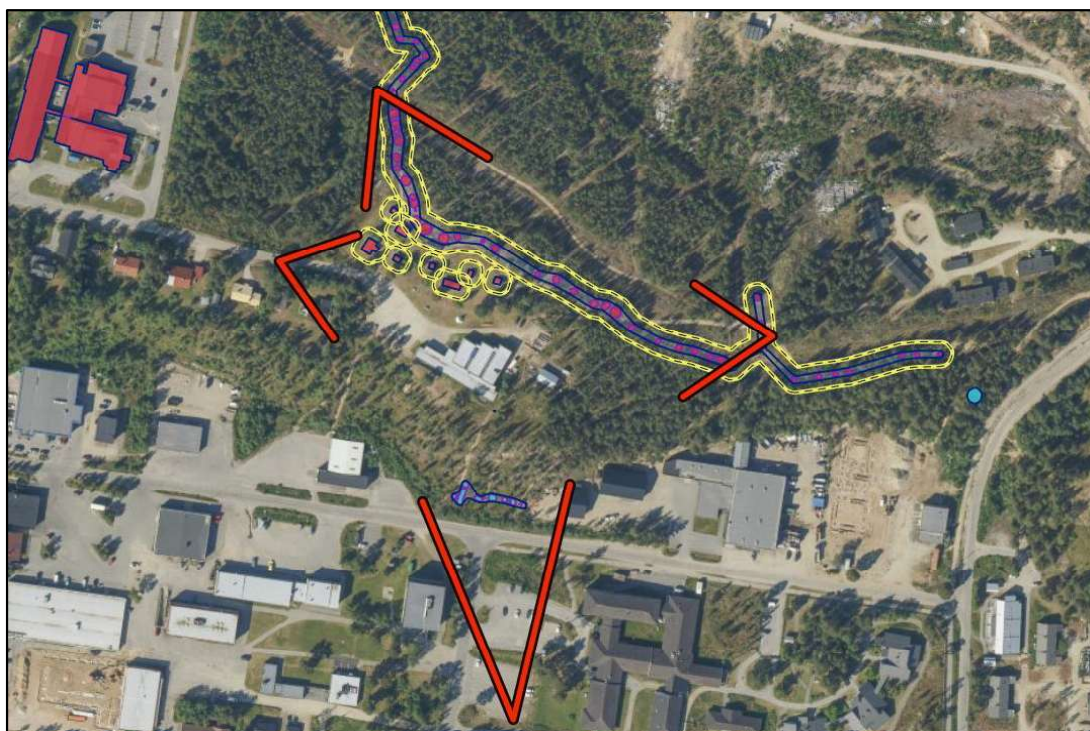
Figur 37: Standpunkter for modellfotos (kap. 5.1.2).

Det må understrekes at ingen av de tre alternativene vil bli slik modellen viser, men at de kan være til hjelp for å få et mest mulig realistisk inntrykk av størrelse/omfang og påvirkningsgraden. Det vises til figur 36.

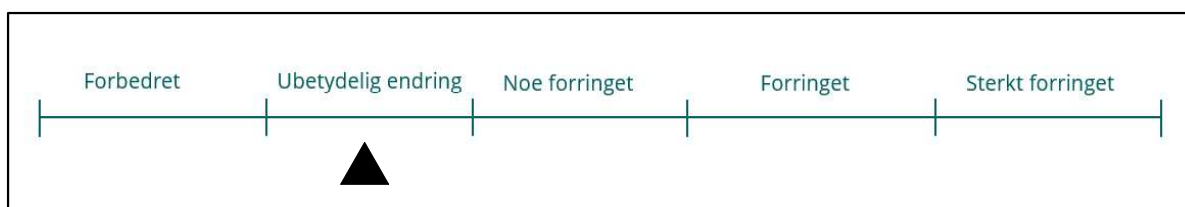
Alternativ null er en videreføring av dagens situasjon, og med dagens museumsbygg. For uteområdene betyr at det i overskuelig fremtid bare vil skje en organisk utvikling og endring. Påvirkningen på kulturmiljøet i museets uteanlegg vil derfor bli *ubetydelig/ingen endring*.

Figur 38: Vurdering av påvirkning – alternativ 0

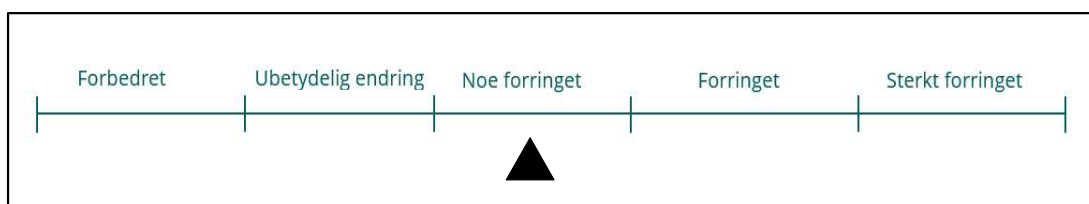
Oppsummert vurderer vi reguleringsplanens påvirkning på uteområdene ved Samisk museum i Karasjok /RDM for alternativ 1 til å være **noe forringet**.

Figur 39: Vurdering av påvirkning – alternativ 1

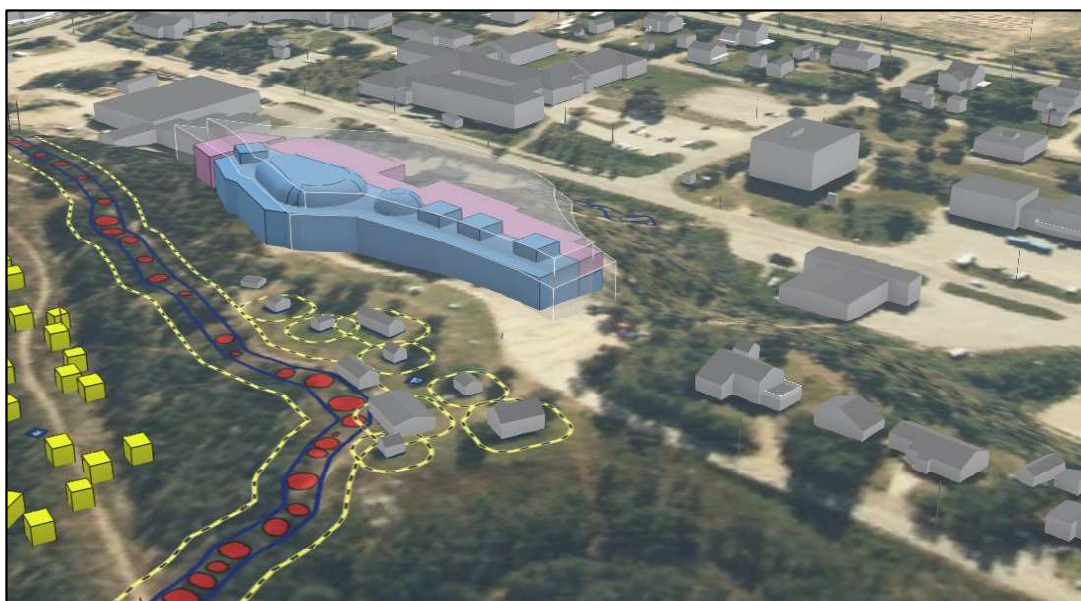
Figur 40: Modellfoto i fugleperspektiv sett fra nordvest av museumsbygg alternativ 1 med 12 meters høyde og 4000 m<sup>2</sup> BTA over terreng. Utbyggingsreserven er 1640 m<sup>2</sup>. Blått er museumsformål og lilla er utbyggingsreserve. Posisjon for dagens museumsbygg kan såvidt sees som grå figur under høyre del av modellen av nybygg.

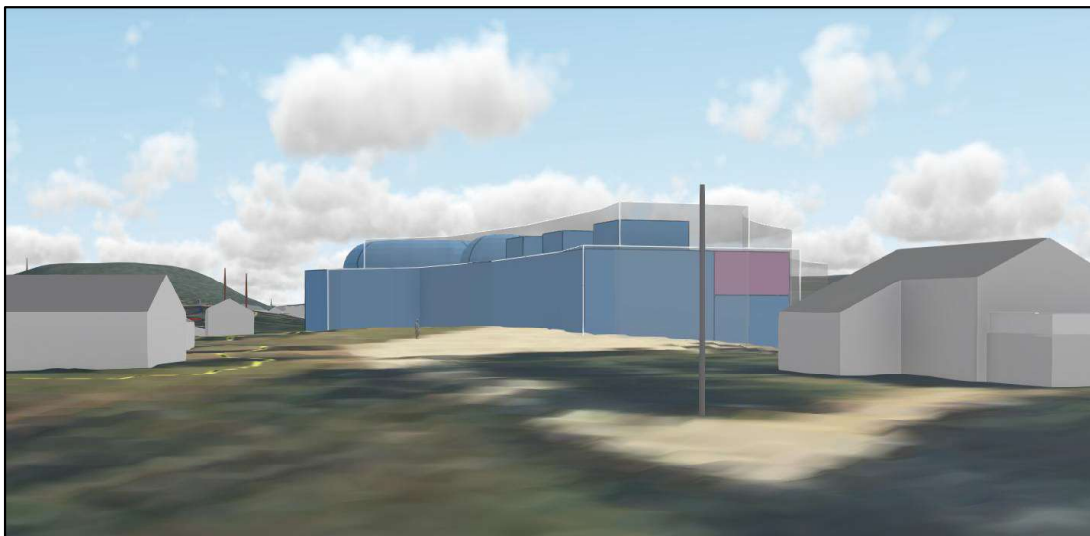
Figur 41: Modellfoto av alternativ 1 sett fra Mari Boine Géaidnu i nordvest mot nytt museumsbygg. Bygninger i dagens friluftsmuseum sees t.v. og nærmeste bolig til høyre (Mari Boine Géaidnu 15).

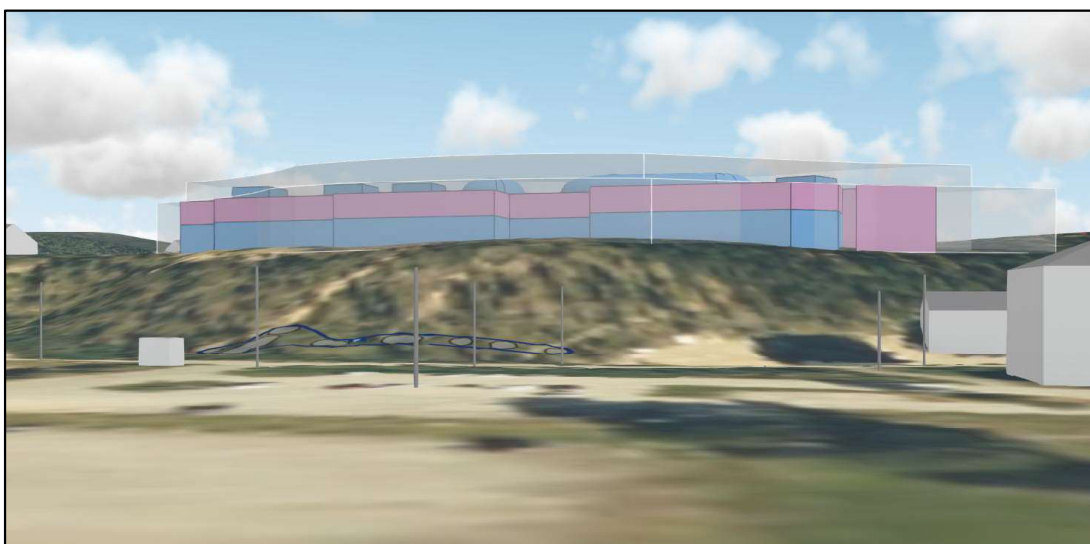
Figur 42: Modellfoto av alternativ 1 sett fra p-plass i Karasjok sentrum. Blått er museumsformål og lilla er utbyggingsreserve.

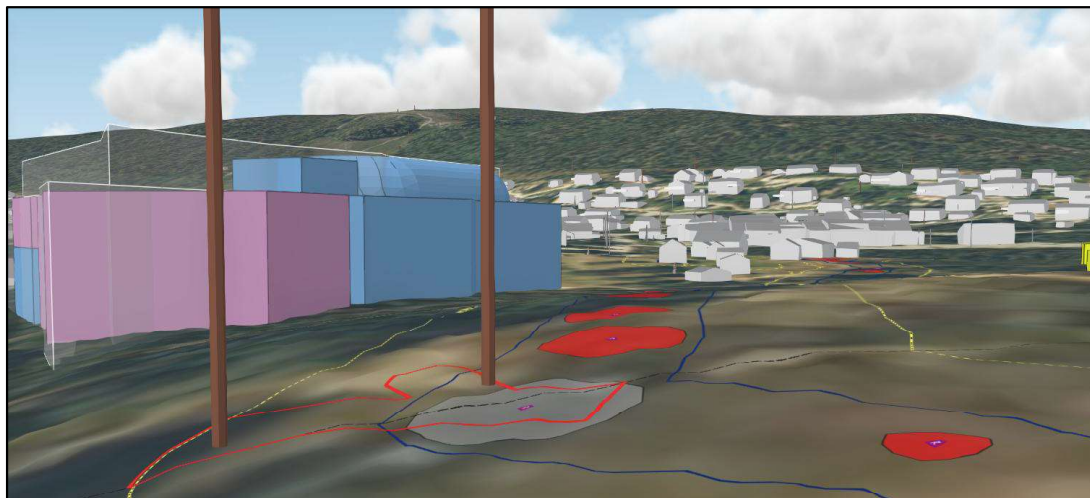
Figur 43: Modellfoto av alternativ 1 sett fra øst. Blått er museumsformål og lilla er utbyggingsreserve. I bakgrunnen til høyre er dagens friluftsmuseum og gul bygning helt til høyre illustrerer utvidelse/nytt område for friluftsmuseet. De røde rundingene er fangstgroper.

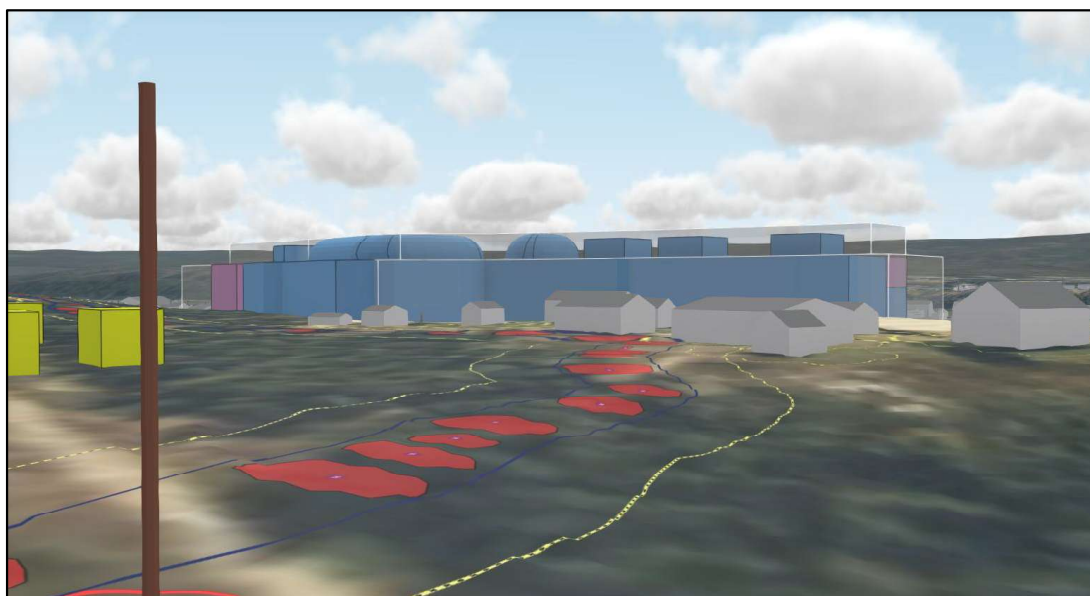
Figur 44: Modellfoto av alternativ 1 sett fra nordvest med fangstgropanlegget i forgrunnen og gule klosser som illustrerer bygginger i nytt/utvidet friluftsmuseum til venstre.

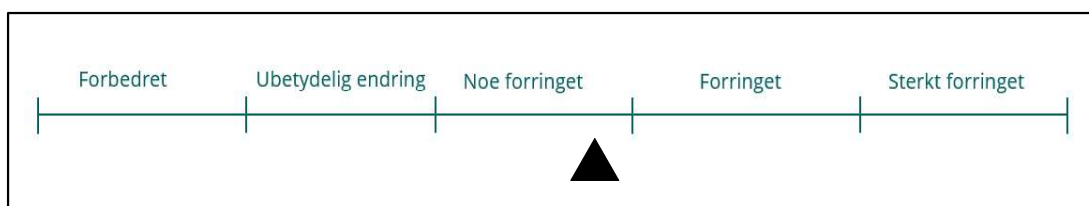
Oppsummert vurderer vi reguleringsplanens påvirkning på uteområdene ved Samisk museum i Karasjok /RDM for alternativ 2 til å være **noe forringet +**.

Figur 45: Vurdering av påvirkning – alternativ 2

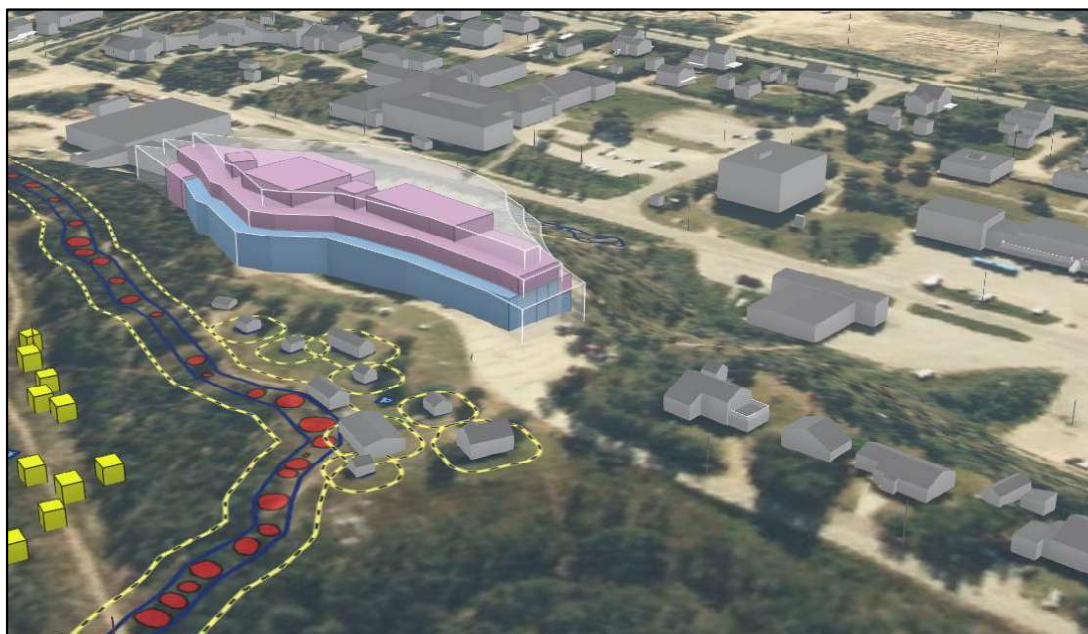
Figur 46: Modellfoto i fugleperspektiv sett fra nord av alternativ 2 med et bygningsvolum på 4000 m<sup>2</sup> BTA over terreng og en utbyggingsreserve på 4430 m<sup>2</sup> BTA. Blått er museumsformål og lilla er utbyggingsreserven. Posisjon for dagens museumsbygg sees som grå figur under modellen av nybygg.

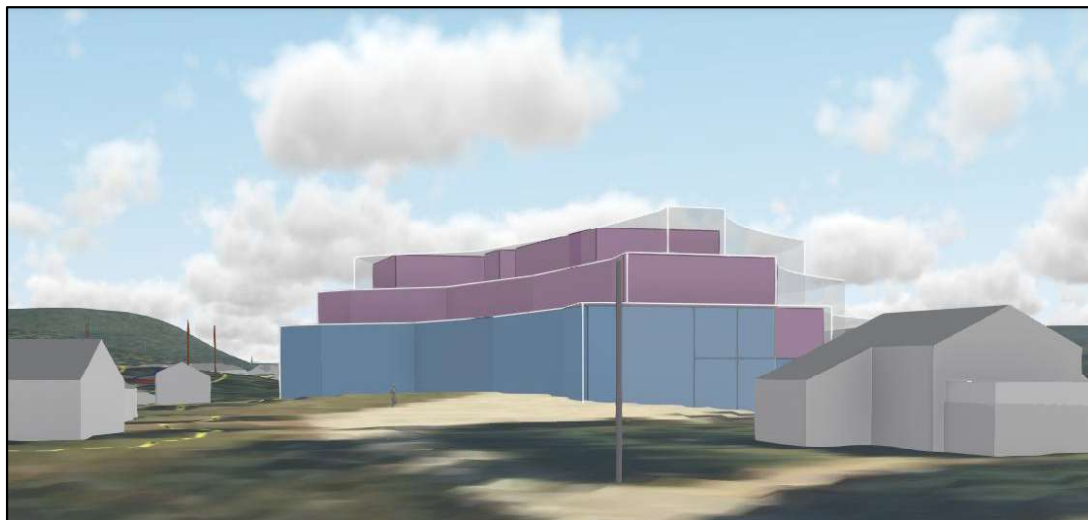
Figur 47: Modellfoto av alternativ 2 sett fra Mari Boine Géaidnu i nordvest mot nytt museumsbygg. Bygninger i dagens friluftsmuseum sees t.v. og bolig (Mari Boine Géaidnu 15) til høyre.

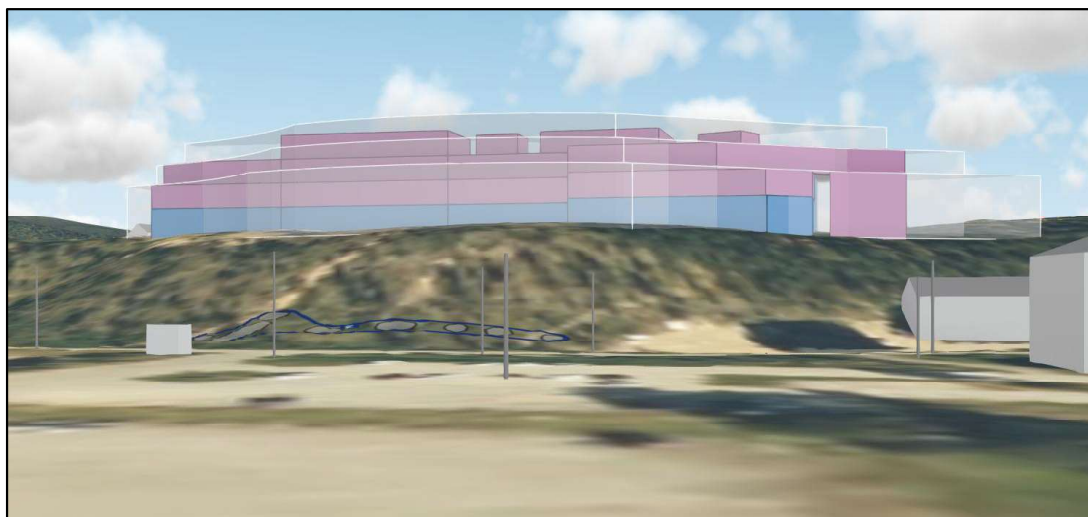
Figur 48: Modellfoto av alternativ 2 sett fra p-plass i Karasjok sentrum. Utbyggingsreserven er 5710 m<sup>2</sup>. Blått er museumsformål og lilla er utbyggingsreserve. (jfr. figur 8 side 12)
