**Konsekvensutredning**

# DETALJREGULERING FOR RIDDODUOTTARMUSEAT **KONSEKVENsutREDNING** **KULTURMILJØ**

## RIDDODUOTTARMUSEAT

Revisjon **01**  
Dato **2024-12-11; sist revidert 2026-07-01**  
Utført av **Tor Nilssen og John Gunnar Minde**  
Kontrollert av **Nilsen/Minde**  
Godkjent av **Sennesvik**  
Beskrivelse Konsekvensutredning av tema Kulturmiljø i forbindelse med forslag til detaljregulering for RiddoDuottarMuseat i Karasjok. Forslagsstiller for detaljreguleringen er Statsbygg.

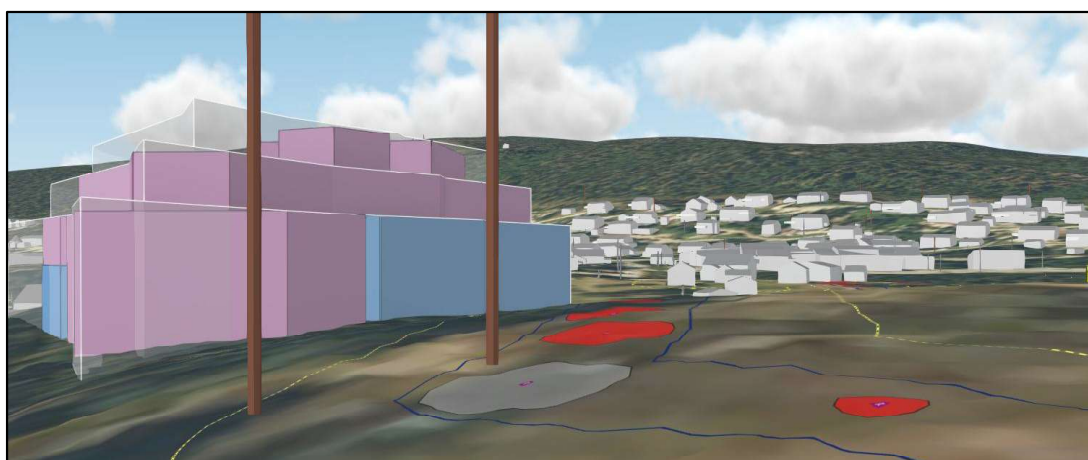
Figur 49: Modellfoto av alternativ 2 sett fra øst. Blått er museumsformål og lilla er utbyggingsreserve. I bakgrunnen til høyre er dagens friluftsmuseum og gul bygning helt til høyre illustrerer utvidelse/nytt område for friluftsmuseet

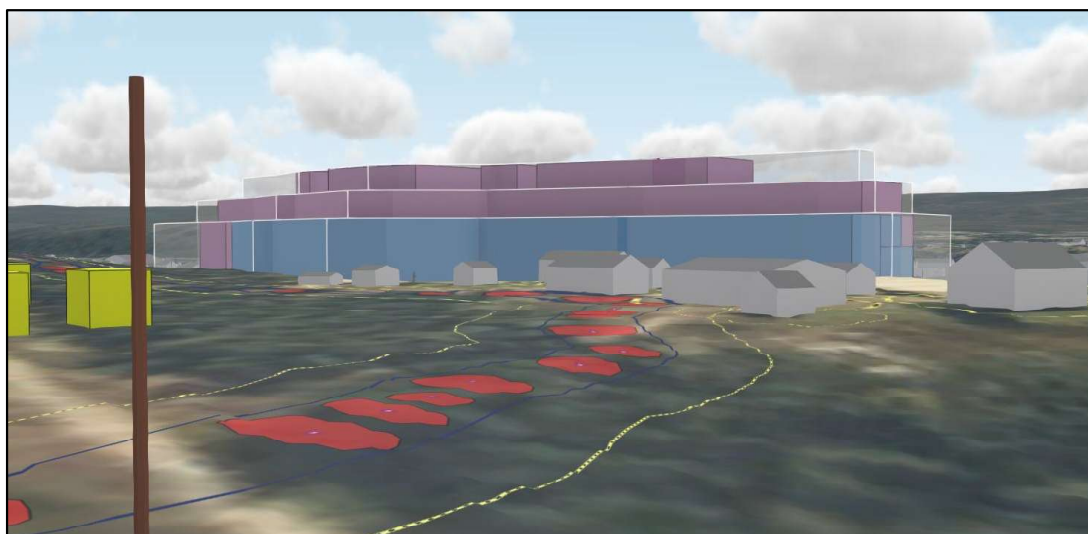
Figur 50: Modellfoto av alternativ 2 sett fra nordvest med fangstgropanlegget i forgrunnen og gule klosser som illustrerer bygninger i nytt/utvidet friluftsmuseum til venstre.

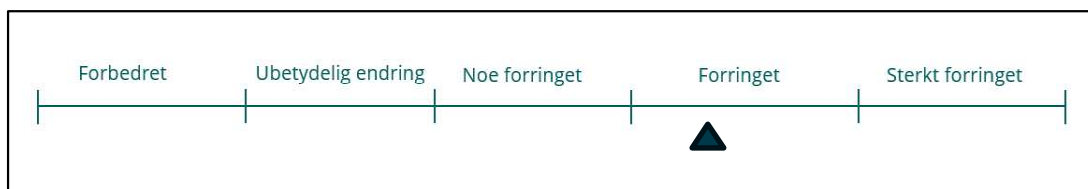
Oppsummert vurderer vi reguleringsplanens påvirkning på uteområdene ved Samisk museum i Karasjok /RDM for alternativ 3 til å være **forringet**.

Figur 51: Vurdering av påvirkning – alternativ 3

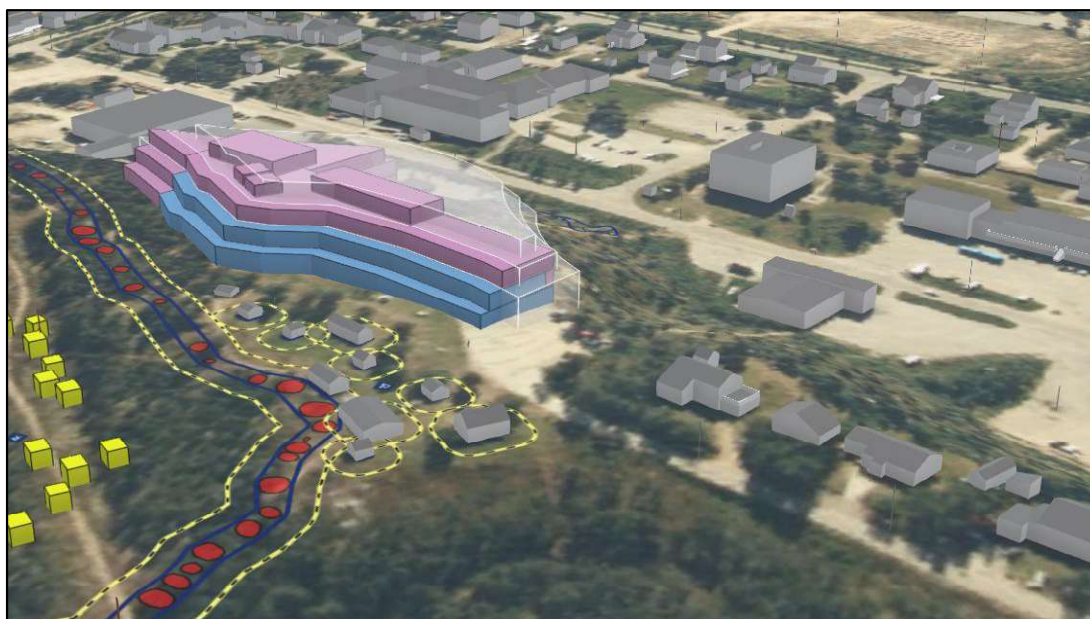
Figur 52: Modellfoto av alternativ 3 sett i fugleperspektiv fra nord. Bruttoareal er på 9 710 m<sup>2</sup> BTA over terreng med en utbyggingsreserve på 5710 m<sup>2</sup>. Blått viser museumsformål og lilla er utbyggingsreserve.

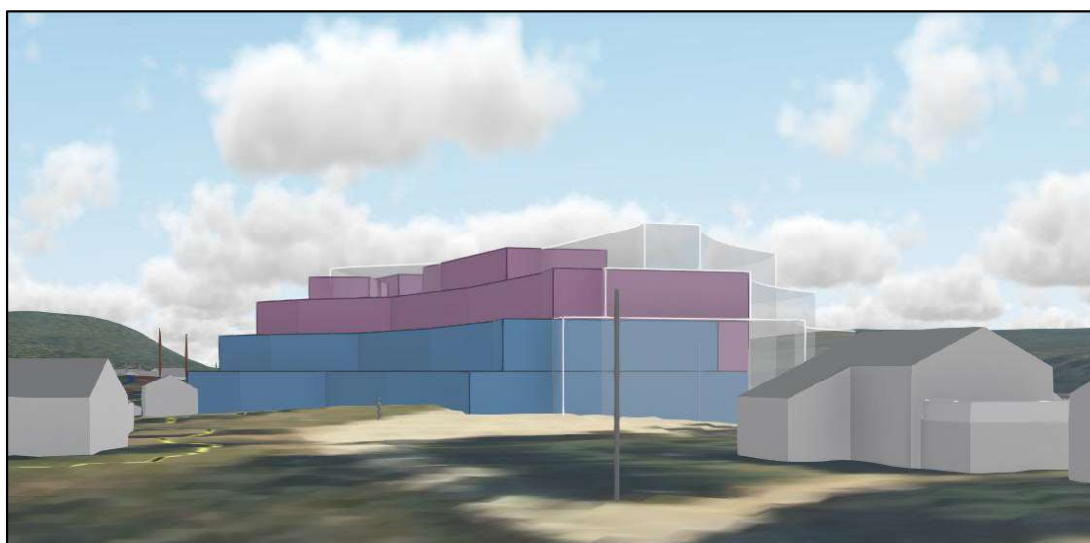
Figur 53: Modellfoto av alternativ 3 sett fra Mari Boine Géaidnu i nordvest mot nytt museumsbygg. Bygninger i dagens friluftsmuseum sees t.v. og bolig (Mari Boine Géaidnu 15) til høyre.

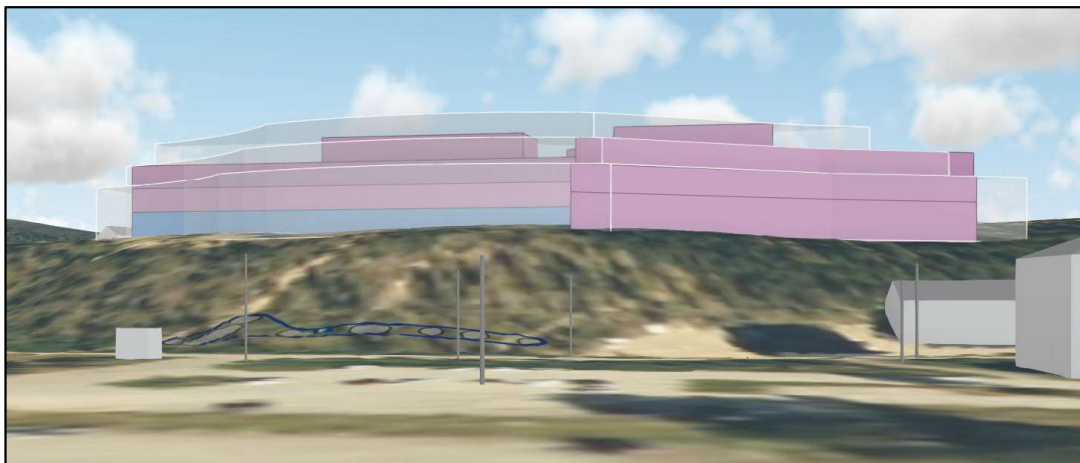
Figur 54: Modellfoto av alternativ 3 sett fra p-plass i Karasjok sentrum. Blått er museumsformål og lilla er utbyggingsreserve. (jfr. figur 8 side 12)

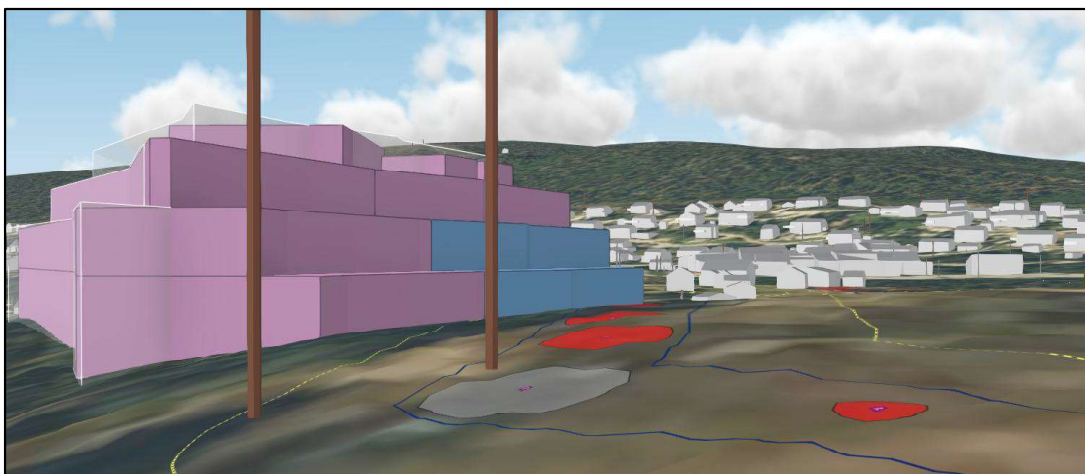
Figur 55: Modellfoto av alternativ 3 sett fra øst. Blått er museumsformål og lilla er utbyggingsreserve. I bakgrunnen til høyre for ny museumsbygning ligger dagens friluftsmuseum. Gul bygning helt til høyre illustrerer utvidelse/evt. nytt område for friluftsmuseet.

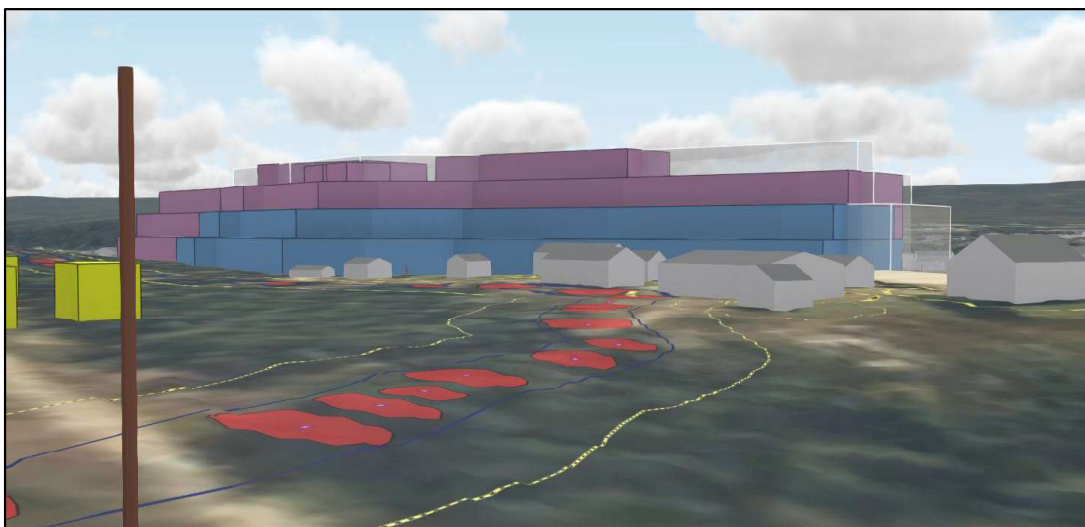
Figur 56: Modellfoto av alternativ 3 sett fra nordvest med fangstgropanlegget i forgrunnen og gule klosser som illustrerer bygninger i nytt/utvidet friluftsmuseum til venstre.

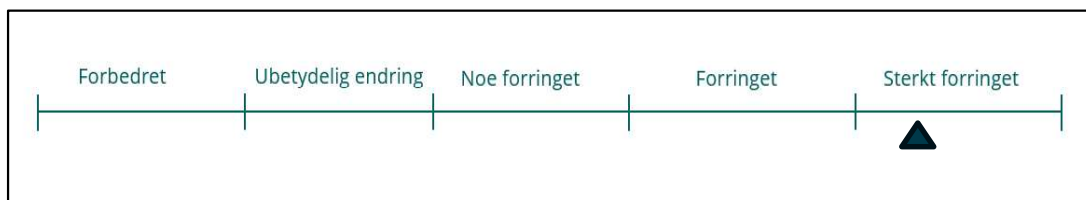
Figur 57: Museumsbyggets påvirkningsgrad for temaet kulturmiljø

Museumsbygget er vedtatt revet. Påvirkningsgraden er derfor både negativ og total. Dette betyr altså at de kulturverdiene som er knyttet til bygningen i all hovedsak vil bli borte. Påvirkningsgraden vil derfor bli *sterkt forringet* (figur 56).

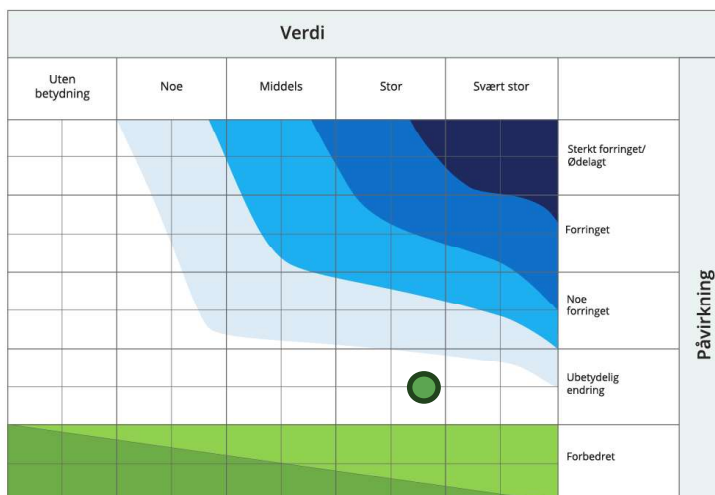
Når verdien av kulturmiljøet er vurdert til stor + og påvirkningen er vurdert til ubetydelig endring vil konsekvens for kulturmiljøet være ubetydelig (0).

Figur 59: Konsekvensvifte for uteområdets kulturmiljø, alternativ 0

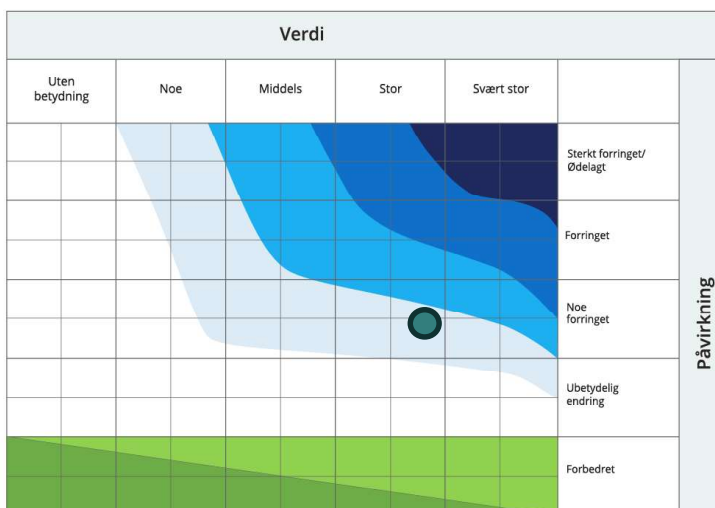
Når verdien av kulturmiljøet er vurdert til stor + og påvirkningen er vurdert til noe forringet vil konsekvens for kulturmiljøet være noe negativ (-)

Figur 60: Konsekvensvifte for uteområdets kulturmiljø, alternativ 1

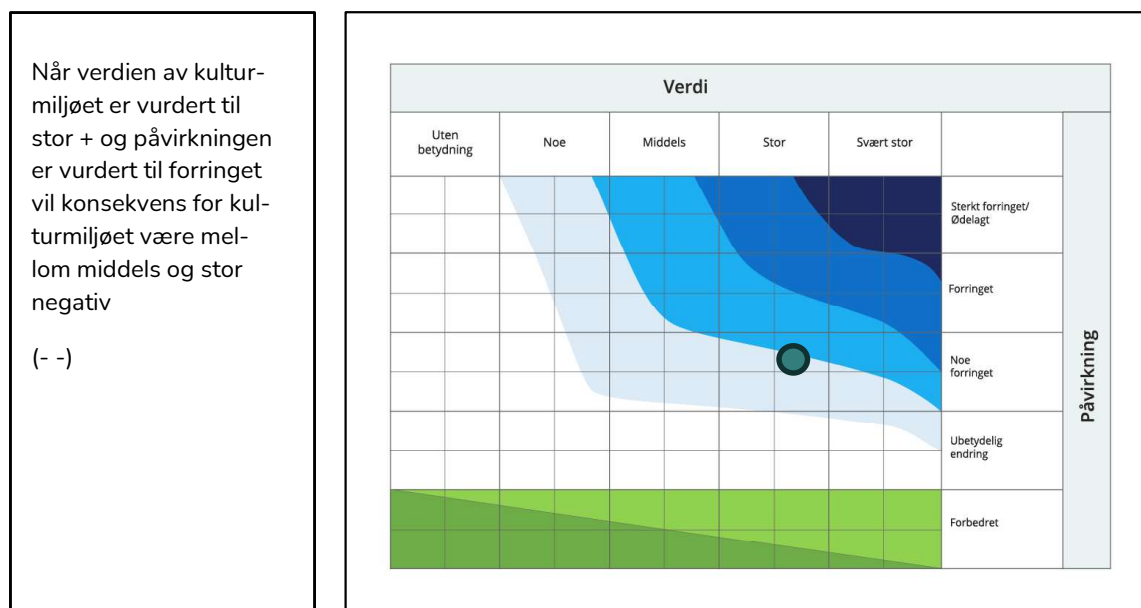
Figur 61: Konsekvensvifte for uteområdets kulturmiljø, alternativ 2

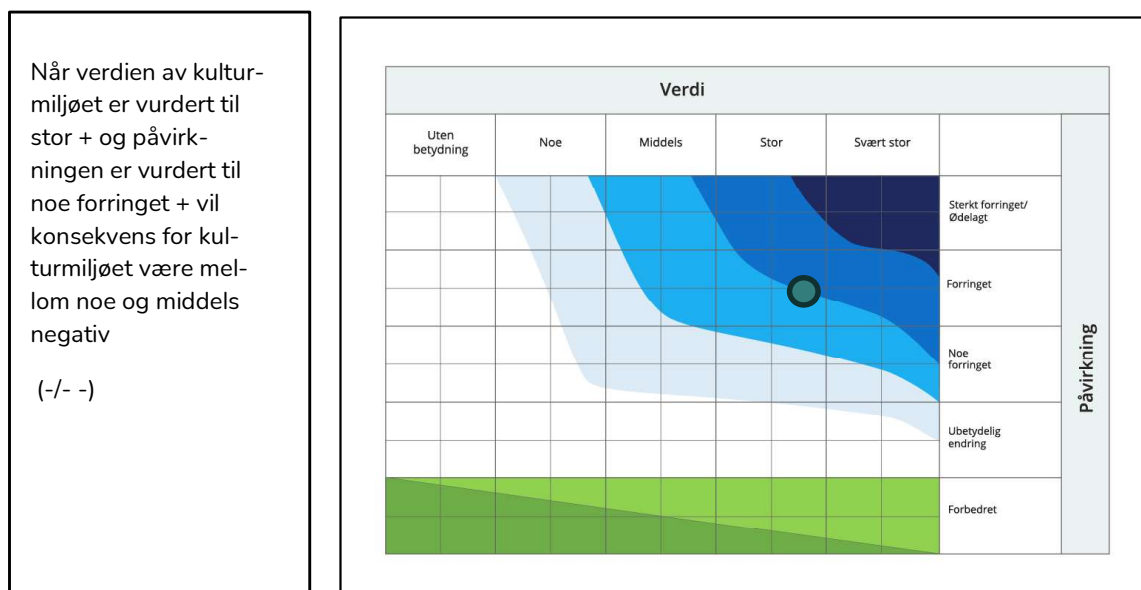
Figur 62: Konsekvensvifte for uteområdets kulturmiljø, alternativ 3

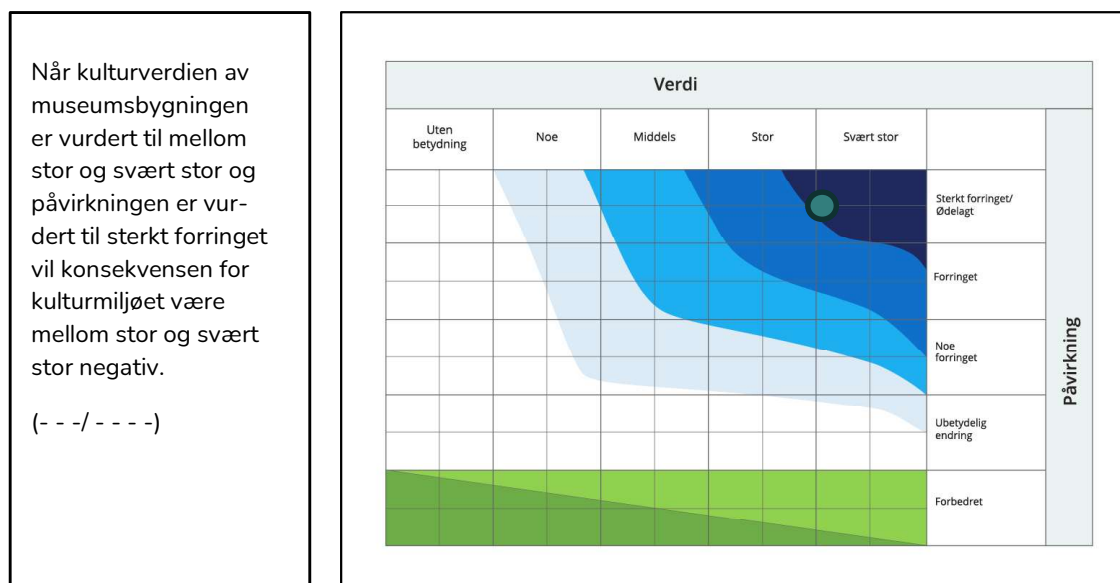
Med utgangspunkt i *verdifastsettelsen* av museumsbyggets kulturmiljø ved RDM Karasjok og reguleringsplanens *påvirkning* av dette kulturmiljøet vil vi ved å plote disse inn i konsekvensviften få følgende resultat: *For dagens museumsbygg ved Samisk museum i Karasjok/ RDM Karasjok vil konsekvensen av reguleringsplanen være mellom stor negativ og svært stor negativ.*

Figur 63: Konsekvensvifte for museumsbygningens kulturmiljø
