2024-12-11  
Statsbygg  
5610\_202401

# Konsekvensutredning Kulturmiljø

Detaljregulering for nytt  
museumsbygg, Riddo Duottar  
Museat, Karasjok

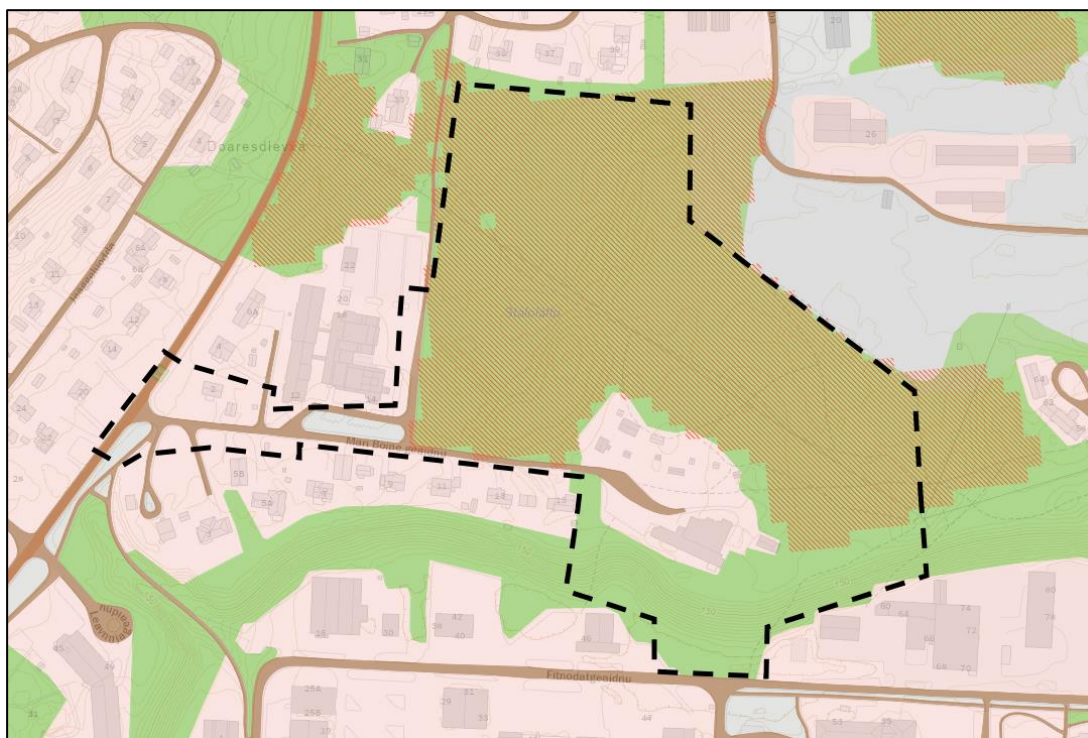
Figur 3: Kart som viser arealressurser (AR5) og dyrkbar jord. Grønn farge er skog av middels bonitet, og brunskravert markerer dyrkbar jord. Kilde: miljødirektoratet.no

Planområdets kvartærgeologi består av breelvavsetninger fra siste istid (jfr. figur 2), og områdets ubebygde områder (naturmark) består av skog av middels kvalitet. Furu er dominerende treslag. Skogområdet på platået hvor museet ligger er AR5-kartlagt som dyrkbar jord av middels kvalitet (jfr. figur 3).

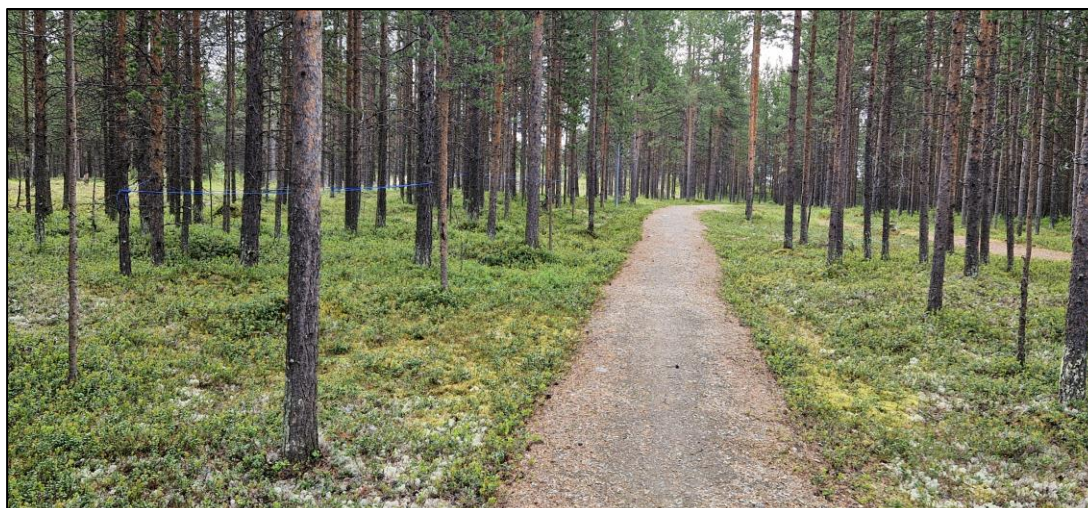
Figur 11: Grusganger er anlagt for å lede besøkende gjennom fangstanlegget. Disse er viktige for å styre ferdsele bort fra fangstgropene, og er også viktige i pedagogisk øyemed når guidede grupper er på besøk.

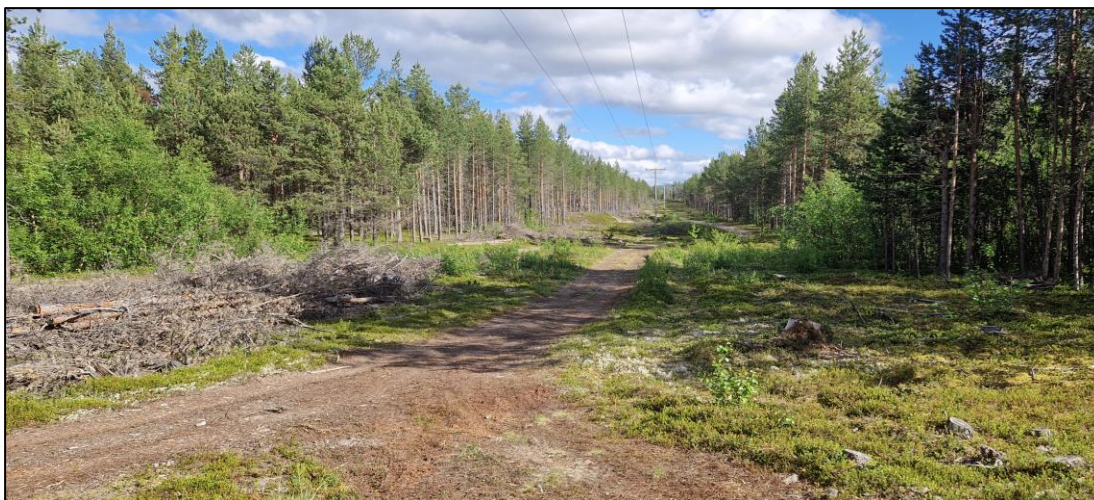
Figur 14: Høgspennttrasé gjennom fangstfeltet for villrein.

Den lange raden med registrerte fangstgroper går diagonalt gjennom nordre del av museumsområdet. Området er i dag i hovedsak bevokst med ungsog av furu. Skogbunnen består mest av lyngarter med noe innslag av reinlav. Furuskogen med fangstgropene danner en fin kontrast til grasvollen med de tilflyttede fredede husene - kulturminne 2 - jfr. 5.1.1 side 18. Det er opparbeidet grusstier som følger raden med fangstgroper. Dette øker tilgjengeligheten for publikum og bidrar til å unngå unødig slitasje av tråkk på skogbunnen og i fangstgropene. Kulturminnet er derved også gjort lett tilgjengelig i pedagogisk øyemed; for skoleklasser og andre grupper av guidede besøkende. En høyspenttrasé gjennom området følger raden med fangstgroper, og forstyrrer opplevelsen av dette kulturminnet vesentlig. Trevegetasjonen i høyspenttraséen blir holdt nede ved jevnlig hogst. Dette gjør at skogbunnen med lyngmarka her er erstattet av annen vegetasjon og skjemmet av slitasje fra kjøretøyer (figur 14).

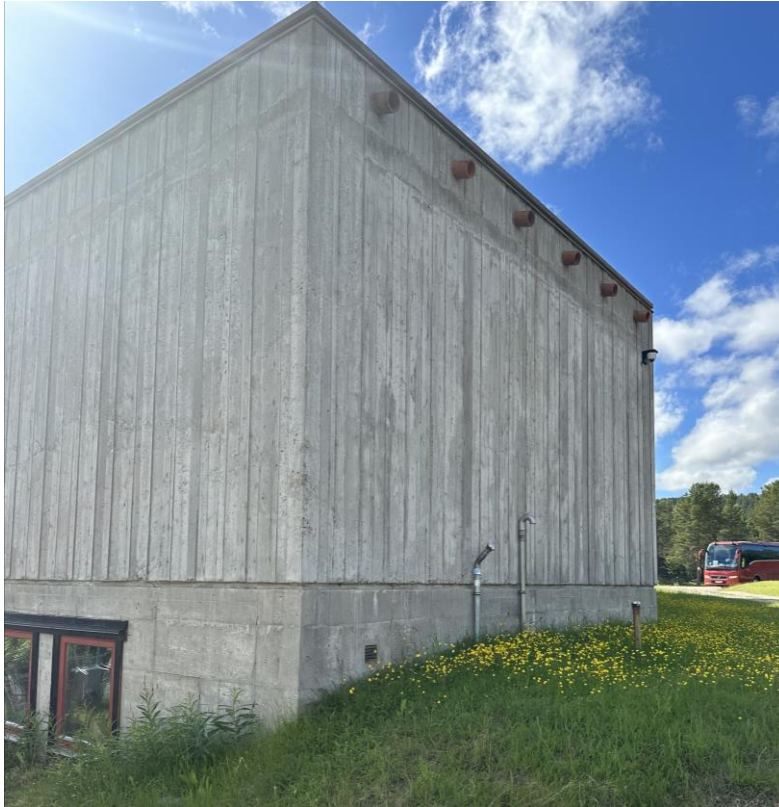
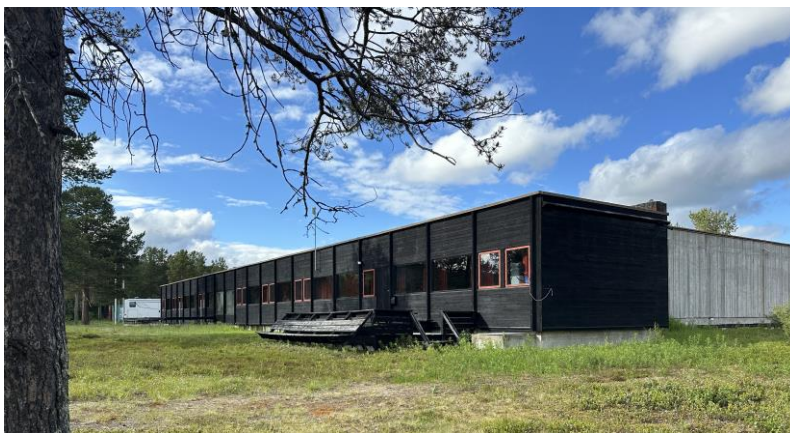
Figur 29: Eksteriørfotos (2 stk)

Hovedkonstruksjonen i utstillingsdelen er i ubehandlet betong med synlig vertikal bordforskaling med varierende bredder. Taket er luftet med teglrør øverst på betongveggene. Administrasjonsdelen er kledd med liggende sortbeiset panel. Panelet er delt med vertikale «pilastre» i 2,4 m. modul. Vinduskarmer er i samme mørke farge som veggene, mens vindusrammene er rødmalte.

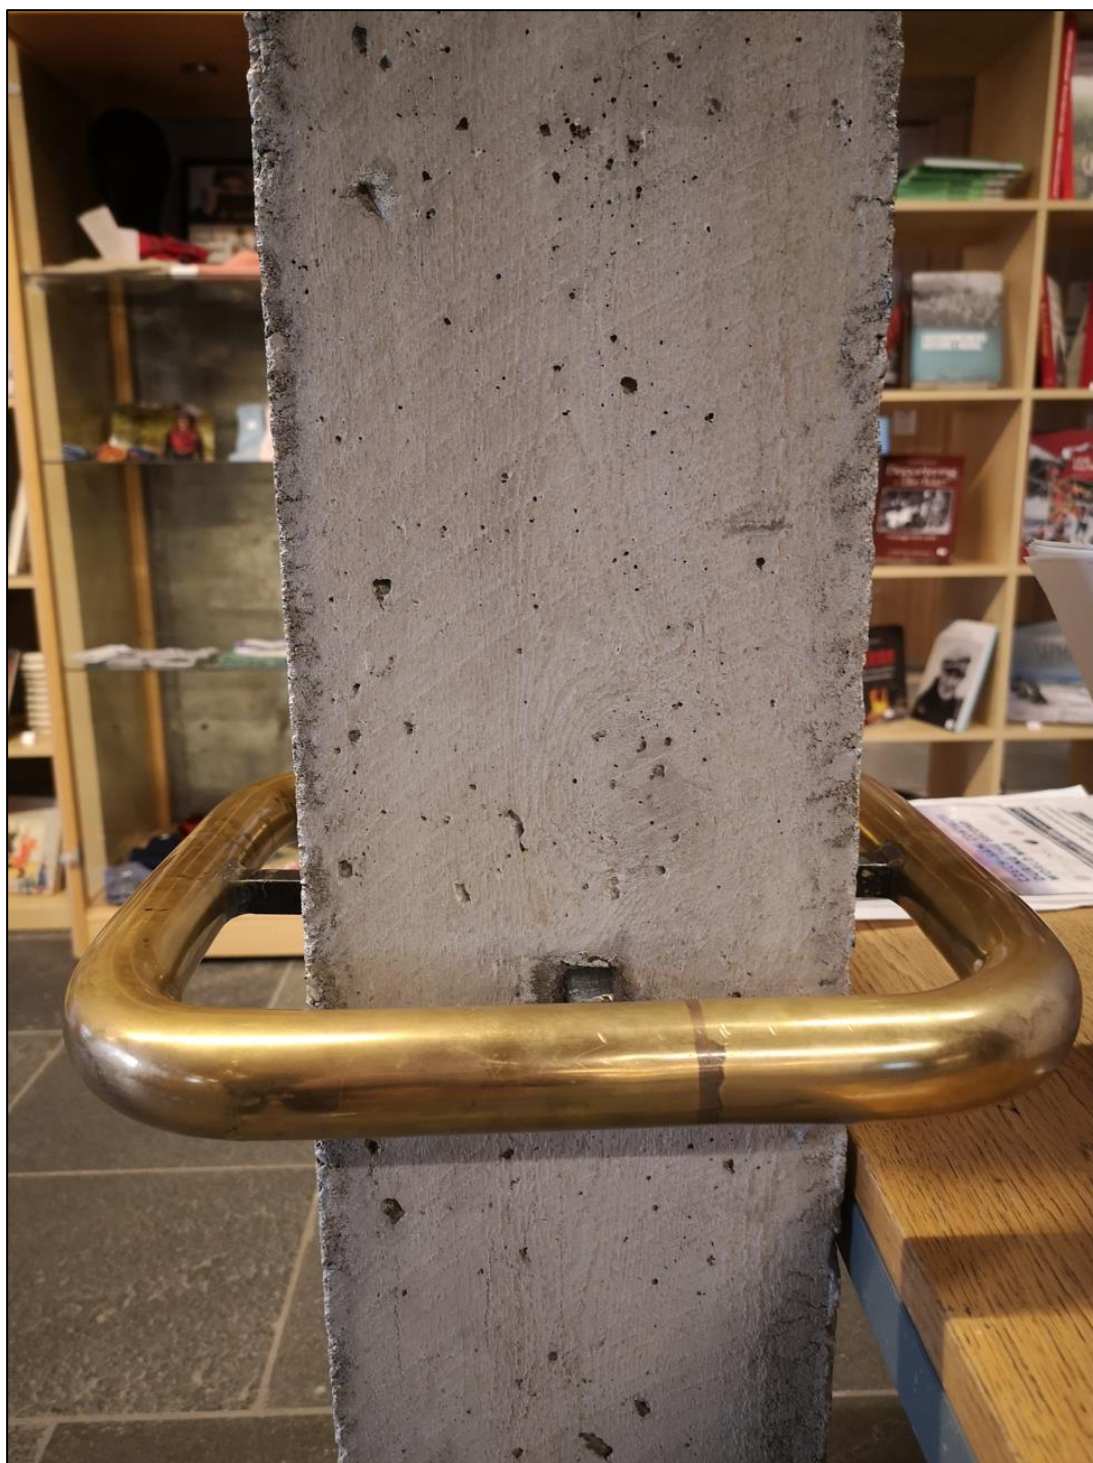
*Figur 33: Håndløper i messing rundt bærende søyle i vestibulen*

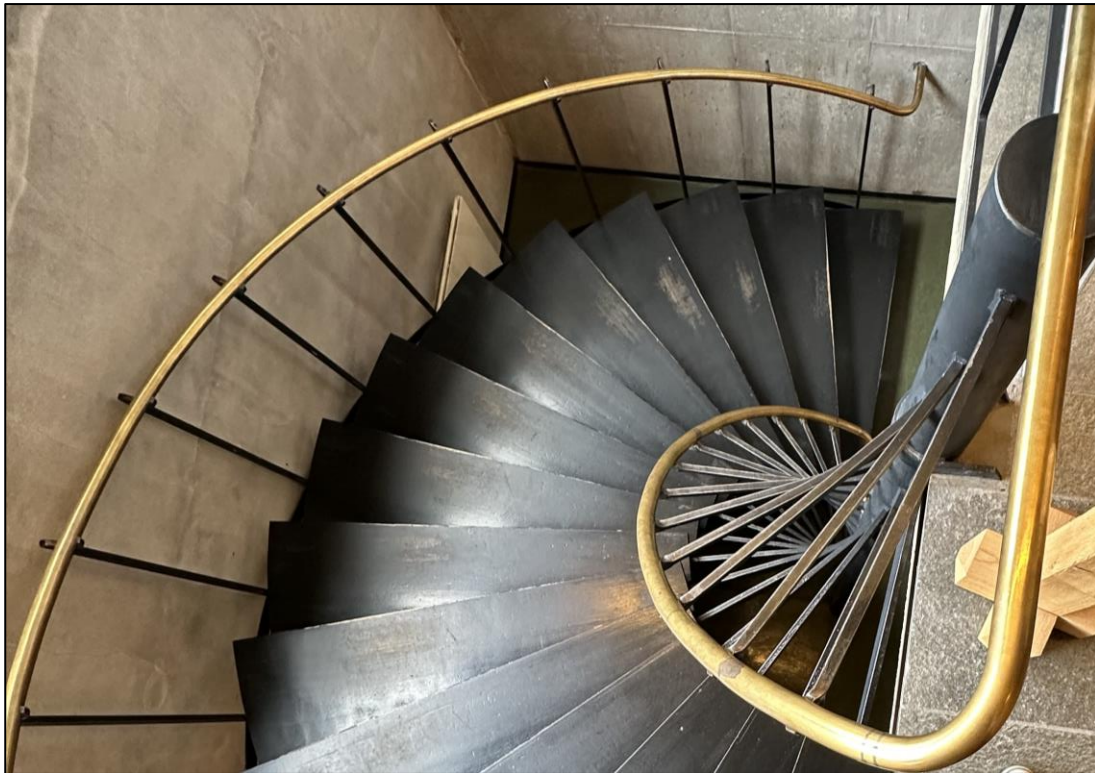
Figur 34: Spindeltrapp med håndløper i messing fra vestibylen ned til kjelleren, formgitt av Iver Jåks.

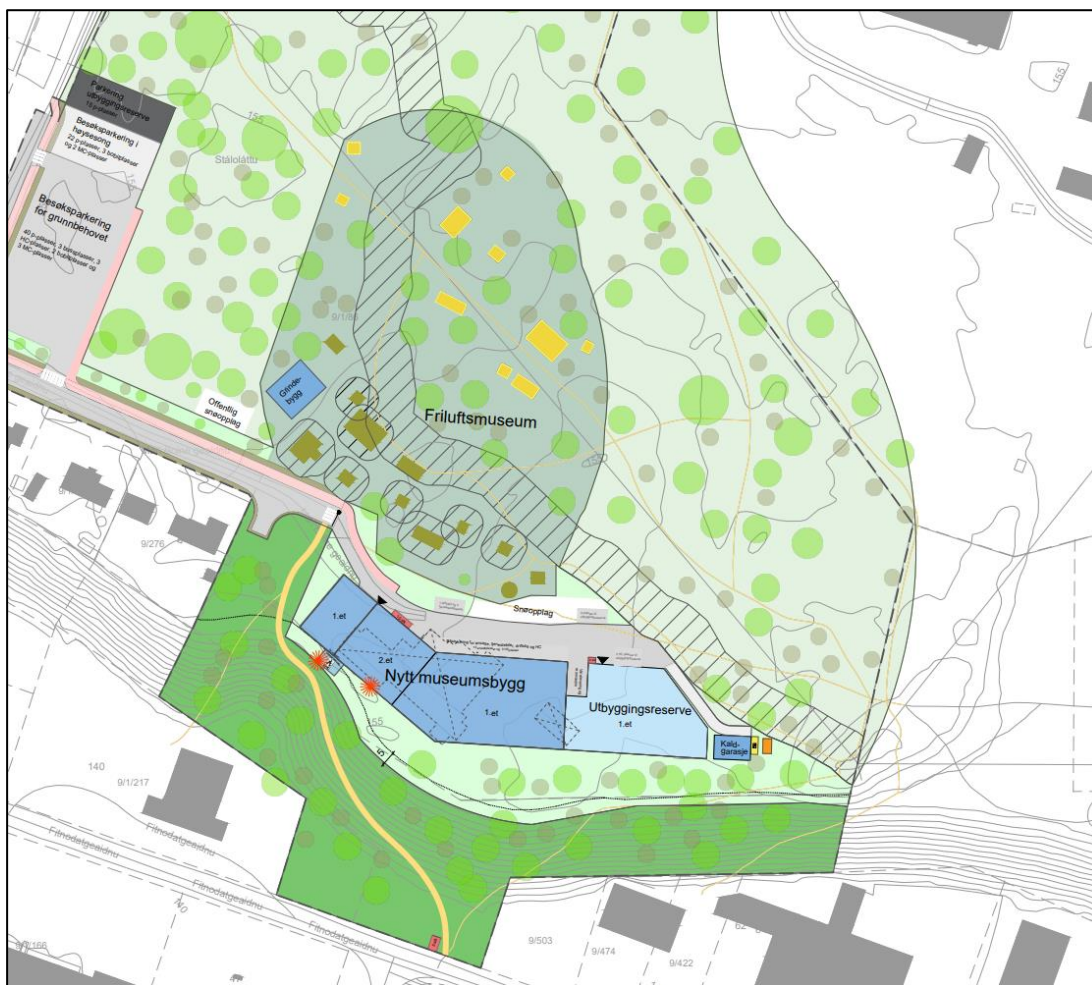
Figur 37: Illustrasjonsplan til reguleringsplanen.
