| Oppdragsgiver: | Statsbygg |
| Plan-ID | 5610_202401 |

# Risiko- og sårbarhetsanalyse

## Detaljregulering for nytt museumsbygg, Riddo Duottar Museat, Karasjok

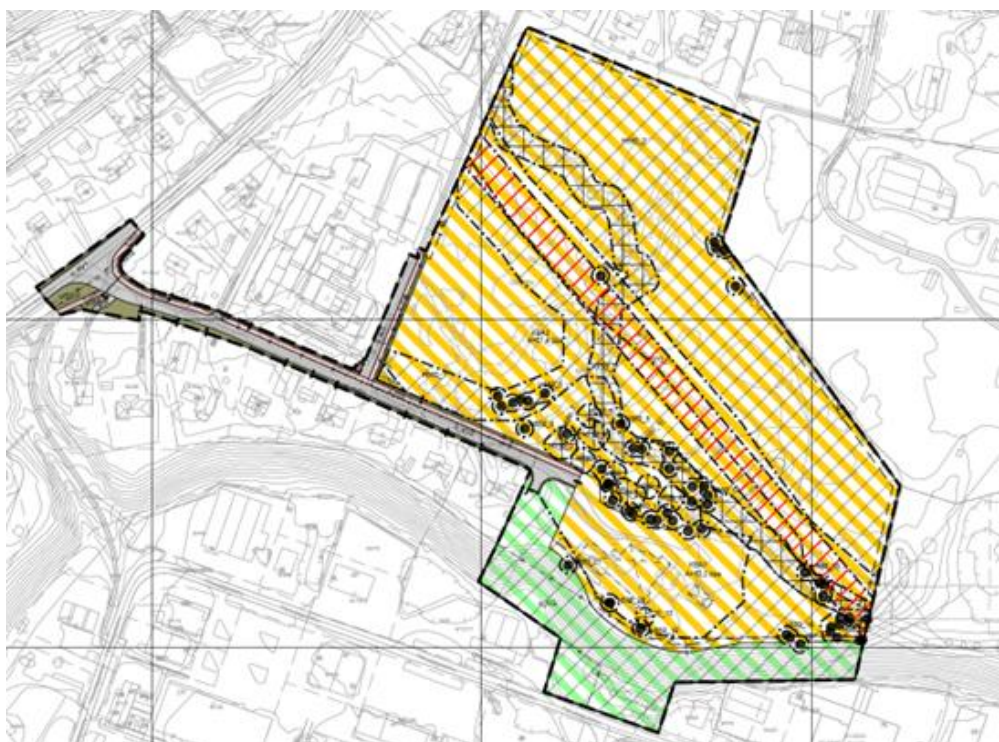
Figur 3 Planforslaget slik det fremmes til kommunen for førstegangsbehandling
